Comune di Caino

STUDIO PER LA DEFINIZIONE DEL RETICOLO IDRICO MINORE E LE RISPETTIVE FASCE DI RISPETTO IN OSSERVANZA DELLA DGR N° VII/7868 DEL 25/1/2002 E SUCCESSIVE MODIFICHE (DGR N° VII/13950 DEL 1/08/2003)

04C

SCHEDE DESCRITTIVE

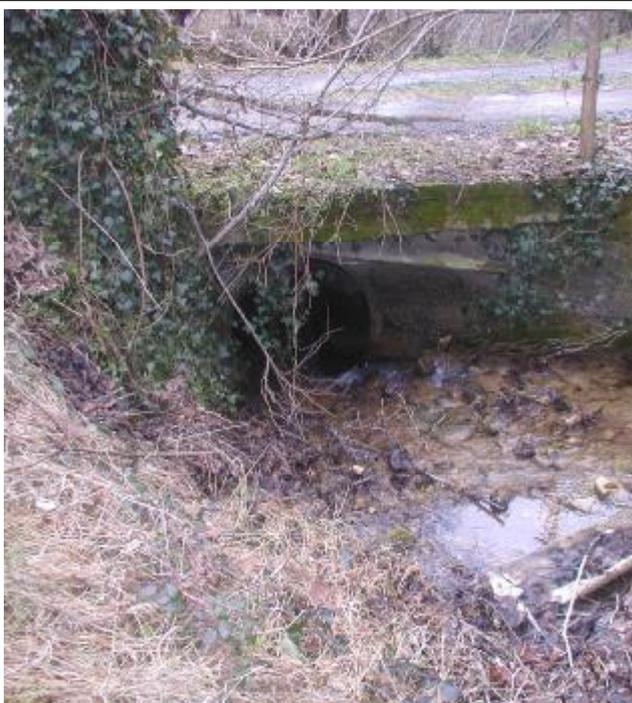
<u>Materiale di costruzione:</u> tubo in cls	<u>Eventuali ostacoli al deflusso:</u> detrito e resti vegetali presenti a monte dell'attraversamento e mobilizzabili in caso di eventi di piena.
<u>Sezione a monte:</u> Diametro: 0,60 m	
<u>Sezione a valle:</u> tubo in cls Diametro: 0,60 m	<u>Presenza di lesioni al manufatto:</u> non rilevate
<u>Note:</u> si raccomanda la pulizia e la manutenzione periodica dell'attraversamento e dell'alveo a monte dell'attraversamento.

Foto 4 Sezione di monte dell'attraversamento

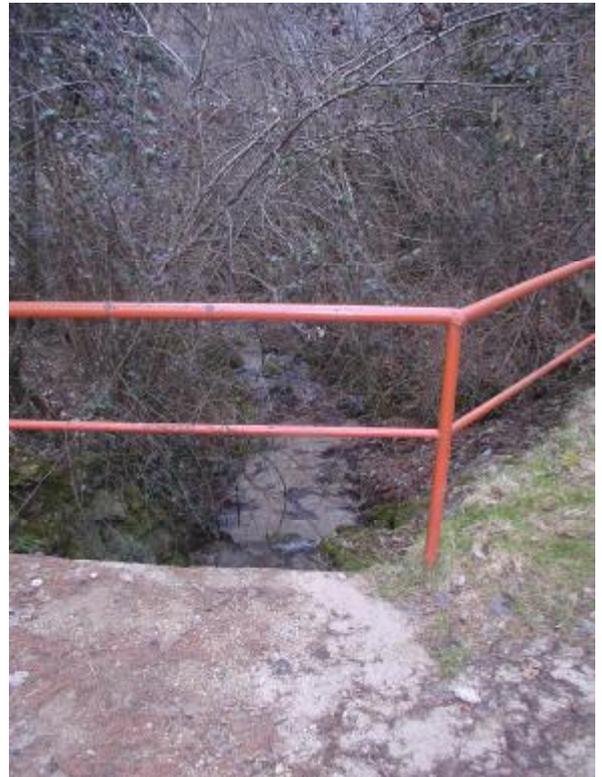
Foto 2 Alvo con sponde vegetate a valle dell'attraversamento A

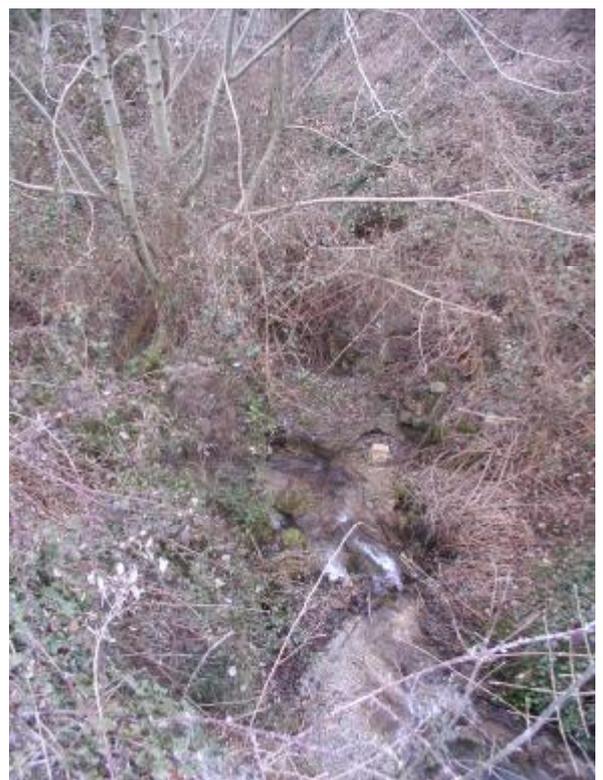
Foto 4 Alvo vegetato a valle dell'attraversamento B

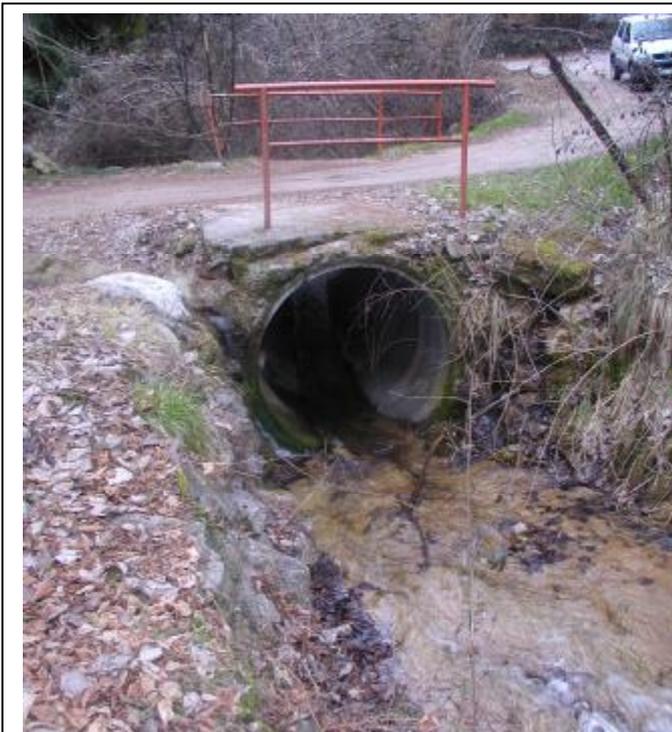
Foto 5 Sezione di monte dell'attraversamento

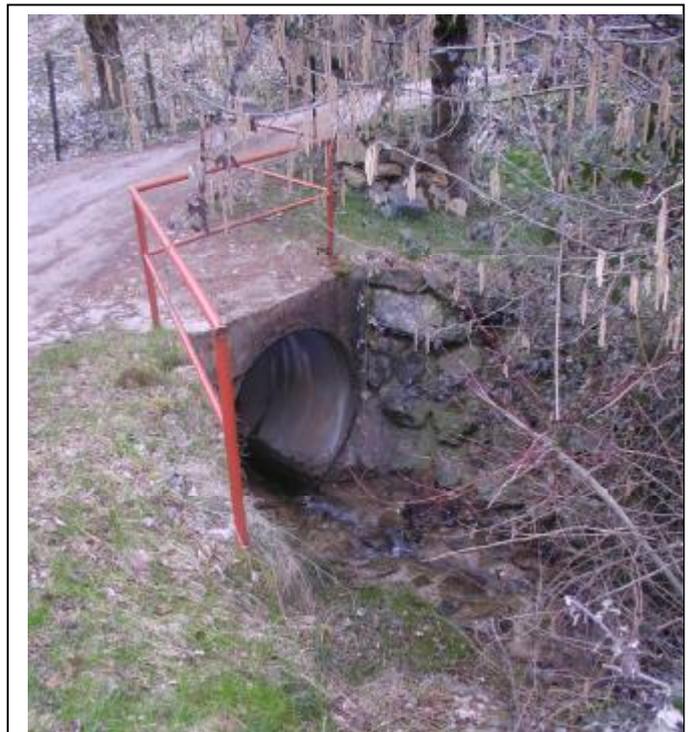
Foto 6 Sezione di valle dell'attraversamento

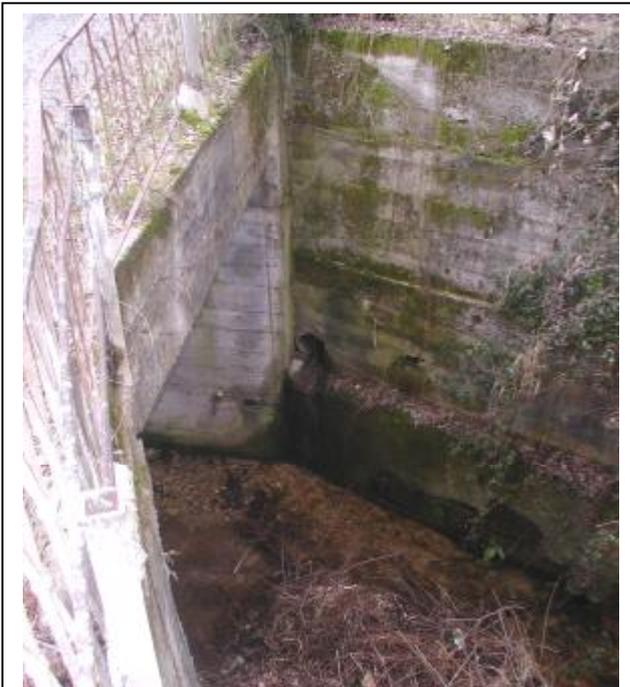
Foto 7 Sezione di monte dell'attraversamento

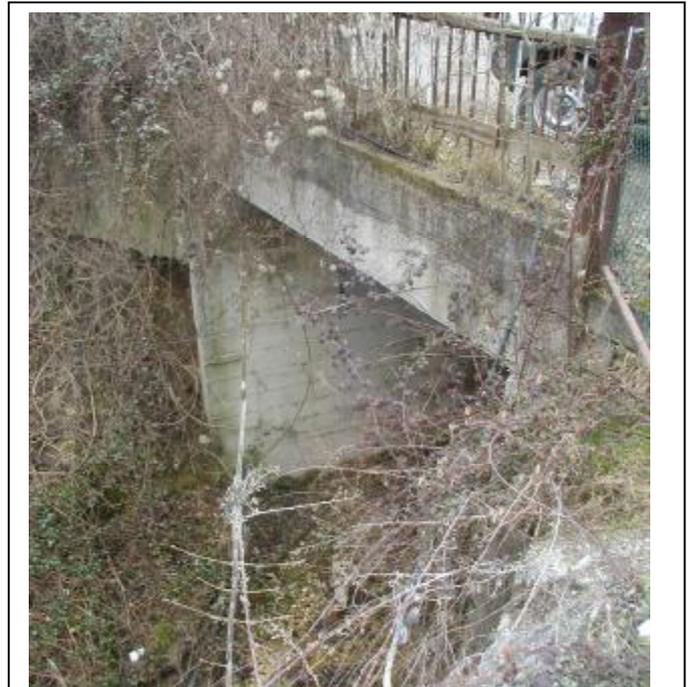
Foto 8 Sezione di valle dell'attraversamento

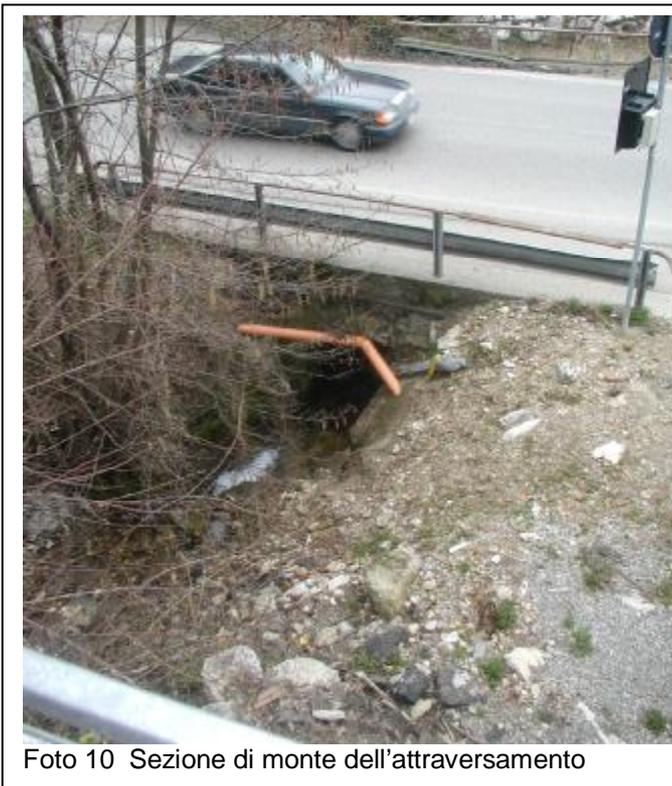
Foto 10 Sezione di monte dell'attraversamento

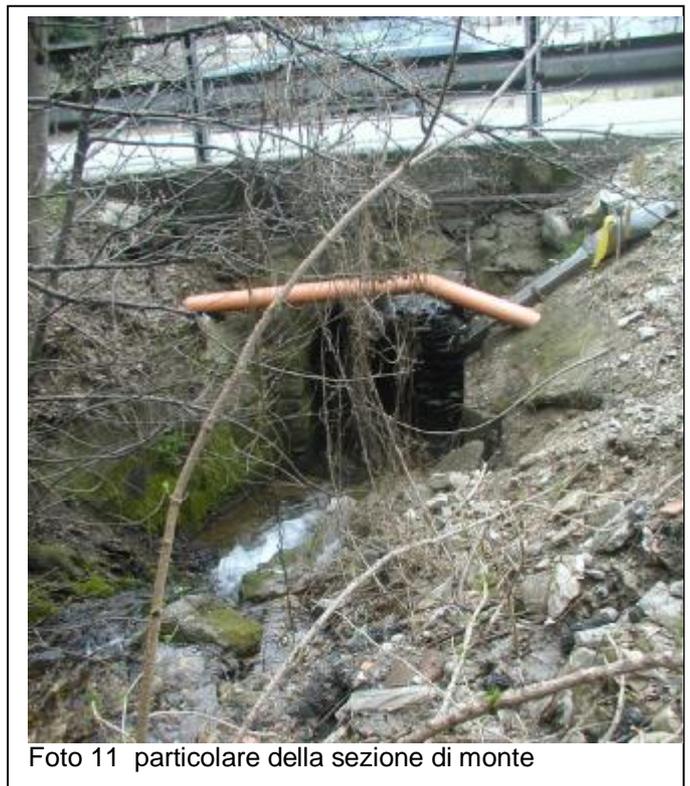
Foto 11 particolare della sezione di monte

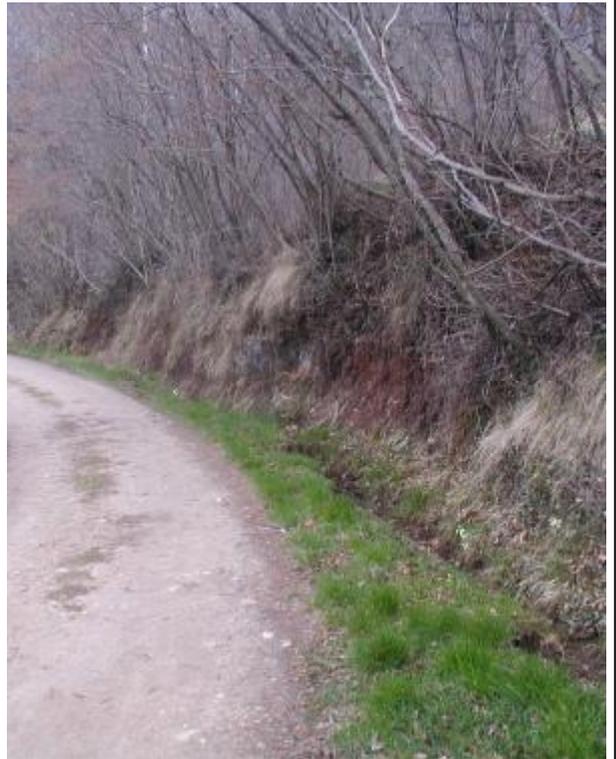
Foto 2 Tratto d'alveo lungo il lato di monte della strada vicinale degli Zoccoli

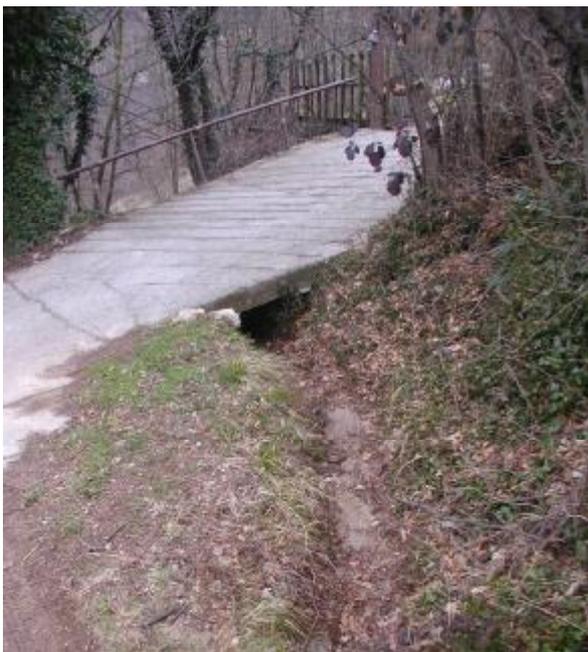
<u>Materiale di costruzione:</u> cls	<u>Eventuali ostacoli al deflusso:</u> la sezione di monte appare fortemente ridotta dalla presenza di rami e fogliame
<u>Sezione a monte:</u> Altezza: 0,40 m Larghezza: 0,60 m	
<u>Sezione a valle:</u> non rilevata	<u>Presenza di lesioni al manufatto:</u> non rilevati
Note: si raccomanda la pulizia e la manutenzione periodica dell'alveo a monte e a valle dell'attraversamento e della sezione di monte dell'attraversamento stesso.

Foto 3 Particolare dell'alveo immediatamente a monte dell'attraversamento.

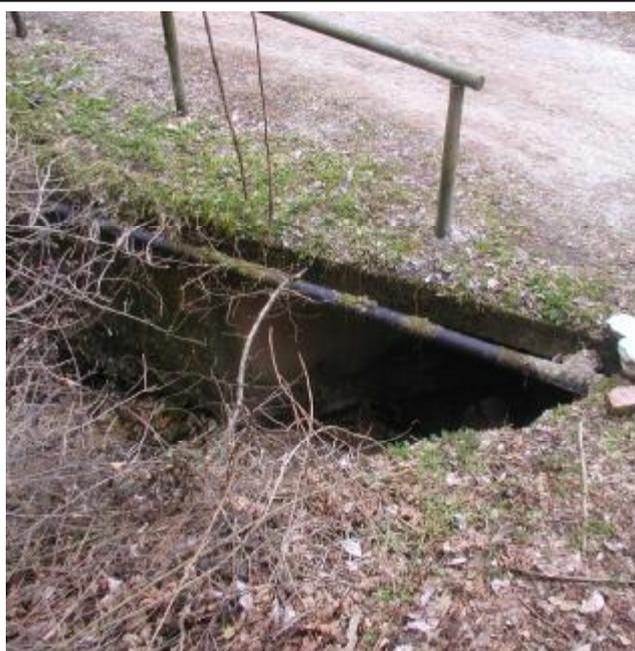
<u>Materiale di costruzione:</u> cls	Eventuali ostacoli al deflusso: la sezione di deflusso di monte appare sottodimensionata relativamente ai deflussi del torrente in oggetto prevedibili in caso di piena.
<u>Sezione a monte:</u> Altezza : 1,50 m Larghezza: 2,50 m	
<u>Sezione a valle:</u> Altezza : 2,00 m Larghezza: 2,30 m	Presenza di lesioni al manufatto: erosione in sponda sinistra al piede del manufatto.
Note: si raccomanda la pulizia e la manutenzione periodica dell'alveo a monte dell'attraversamento e della sezione di monte dello stesso.

Foto 7 Sezione di monte dell'attraversamento

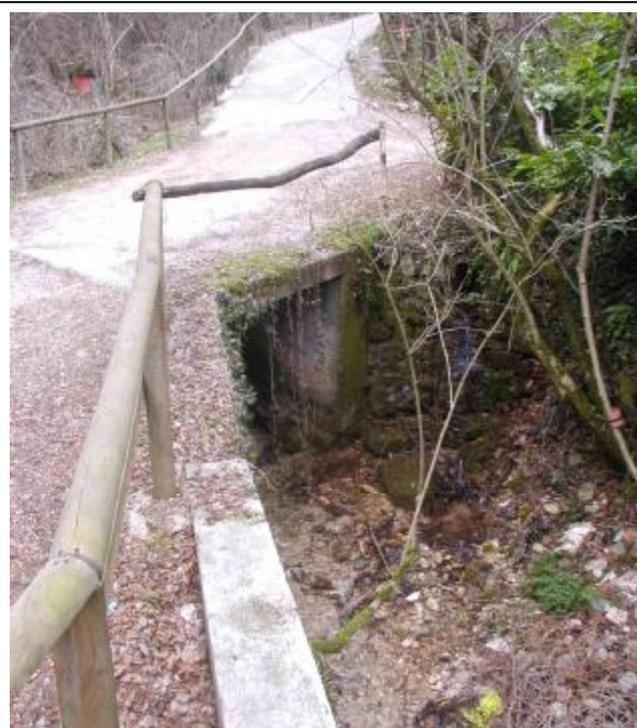
Foto 8 Sezione di valle dell'attraversamento

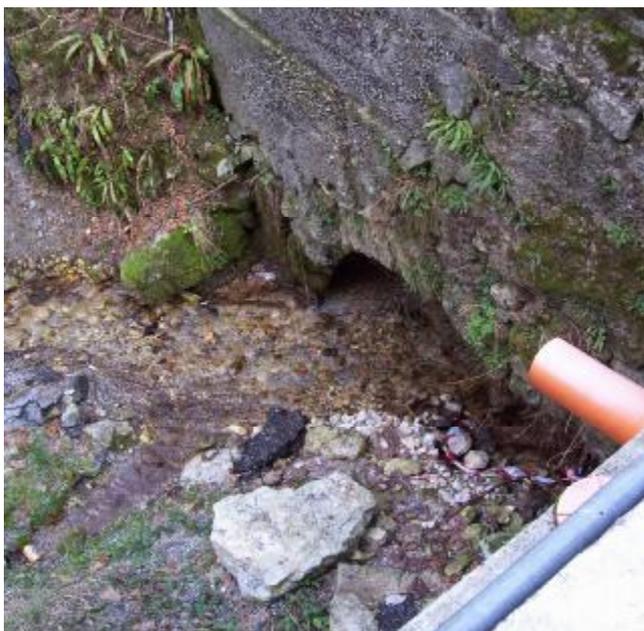
Foto 9 Sezione di monte dell'attraversamento

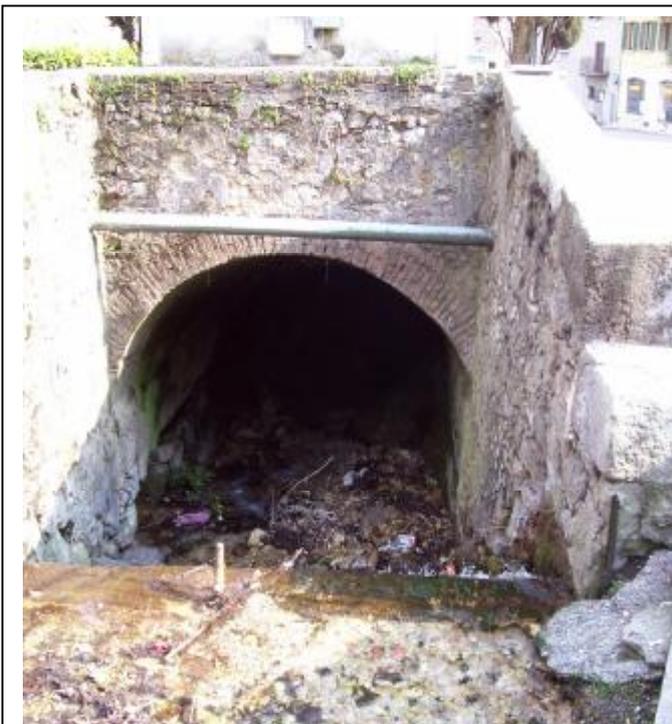
Foto 11 Sezione di monte dell'attraversamento, in primo piano una soglia.

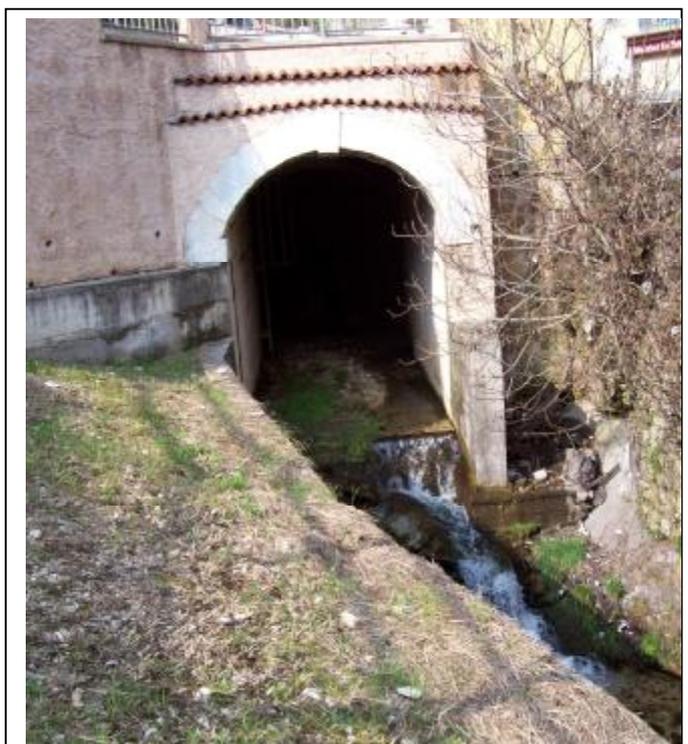
Foto 12 Sezione di valle dell'attraversamento

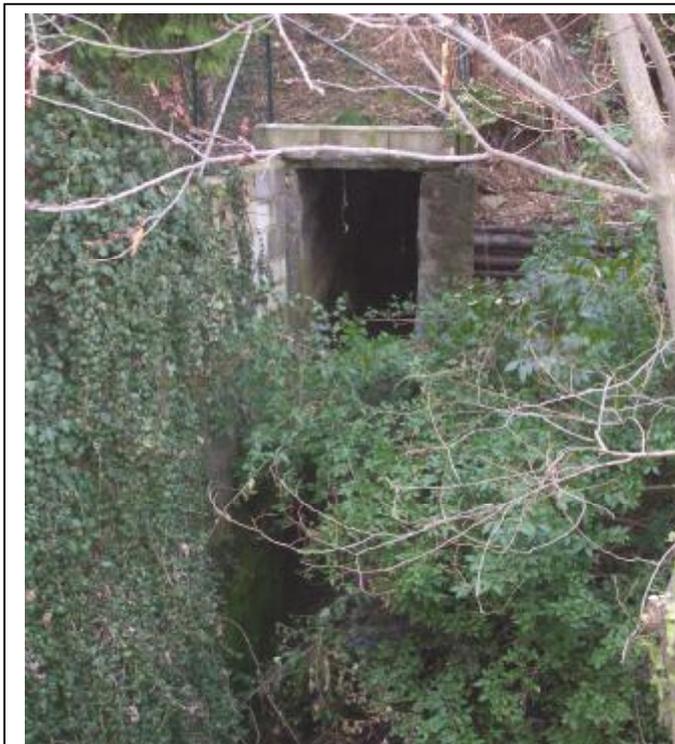
Foto 13 Sezione di valle dell'attraversamento

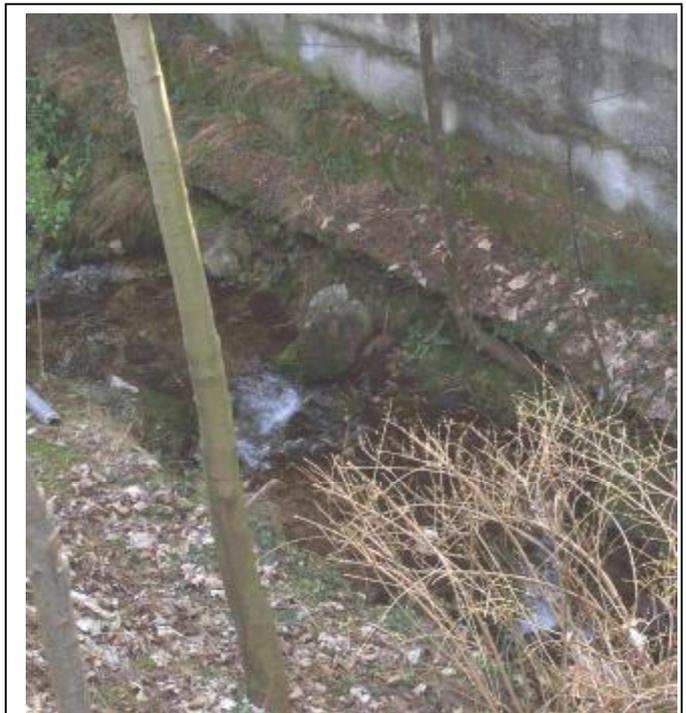
Foto 14 Particolare del fenomeno di erosione al piede in sponda destra, a valle dell'attraversamento

<u>Materiale di costruzione:</u> cls e pietrame	<u>Eventuali ostacoli al deflusso:</u> non rilevati
<u>Sezione a monte:</u> Altezza: 3,00 m Larghezza: 2,50 m	
<u>Sezione a valle:</u> Altezza: 1,50 m Larghezza: 1,20 m	Presenza di lesioni al manufatto: fenomeno di erosione al piede in sponda destra, a valle dell'attraversamento.
<u>Note:</u> si raccomanda la pulizia e la manutenzione periodica dell'alveo e delle sponde a valle dell'attraversamento.

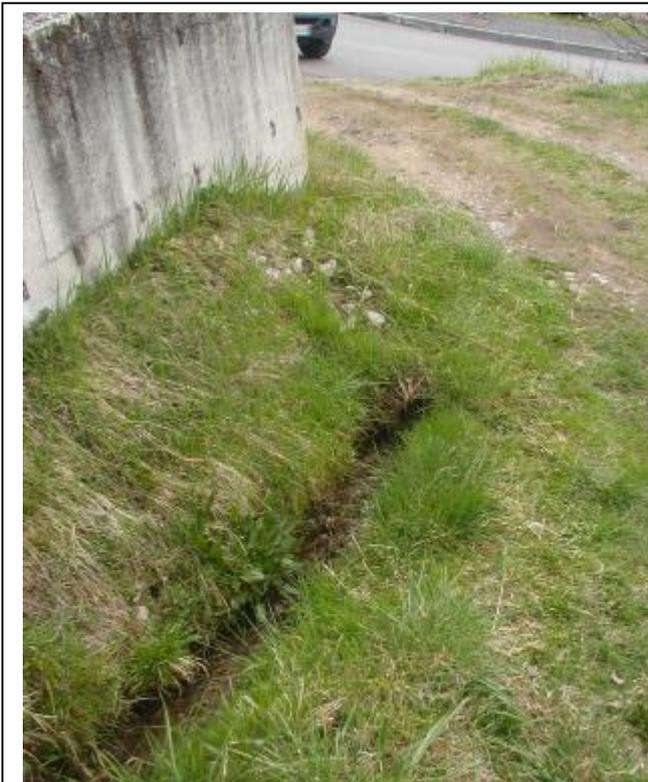
<u>Materiale di costruzione:</u> tubo cls	<u>Eventuali ostacoli al deflusso:</u> la sezione di deflusso di monte, se ostruita, potrebbe provocare l'esondazione delle acque sulla sede stradale posta immediatamente a valle.
<u>Sezione a monte:</u> Diametro: 0,50 m	
<u>Sezione a valle:</u> Diametro: 0,50 m	<u>Presenza di lesioni al manufatto:</u> non rilevate
<u>Note:</u> si raccomanda la regimazione e la pulizia periodica della sezione di monte dell'attraversamento e dell'alveo a monte dello stesso.

Foto 6 Sezione di monte dell'attraversamento

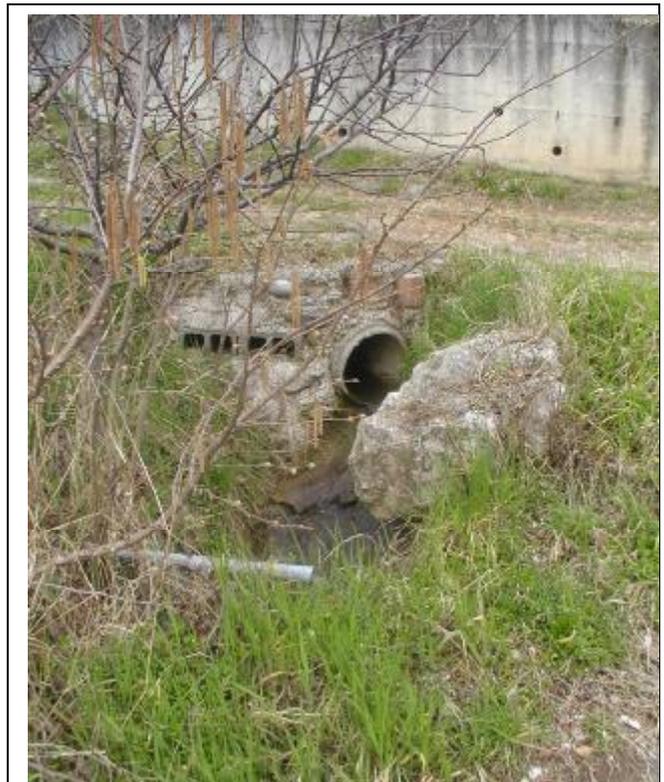
Foto 7 Sezione di valle dell'attraversamento

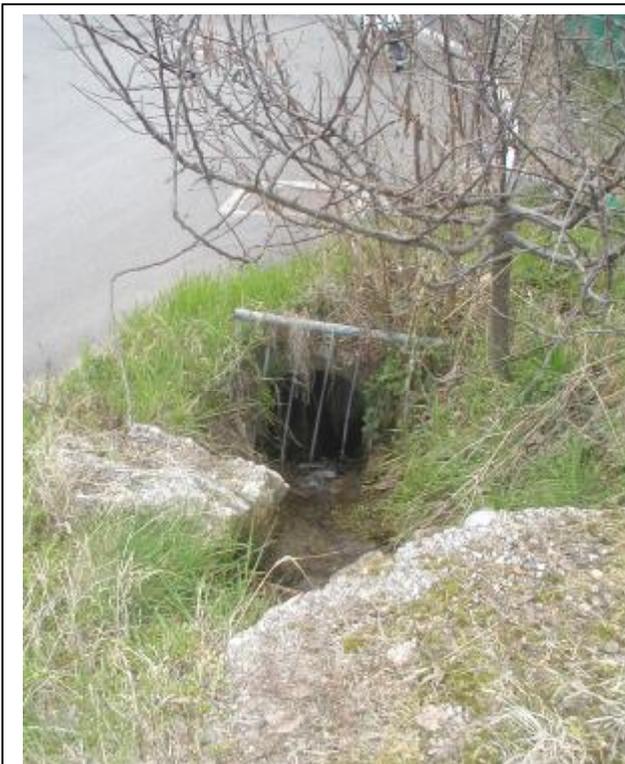
<u>Materiale di costruzione:</u> tubo cls	<u>Eventuali ostacoli al deflusso:</u> la sezione di deflusso di monte, se ostruita, potrebbe provocare l'esondazione delle acque sulla sede stradale posta immediatamente a valle.
<u>Sezione a monte:</u> Diametro: 0,50 m	
<u>Sezione a valle:</u> non rilevabile	<u>Presenza di lesioni al manufatto:</u> non rilevate
Note: si raccomanda la pulizia periodica della sezione di monte dell'attraversamento.

Foto 8 Sezione di monte dell'attraversamento

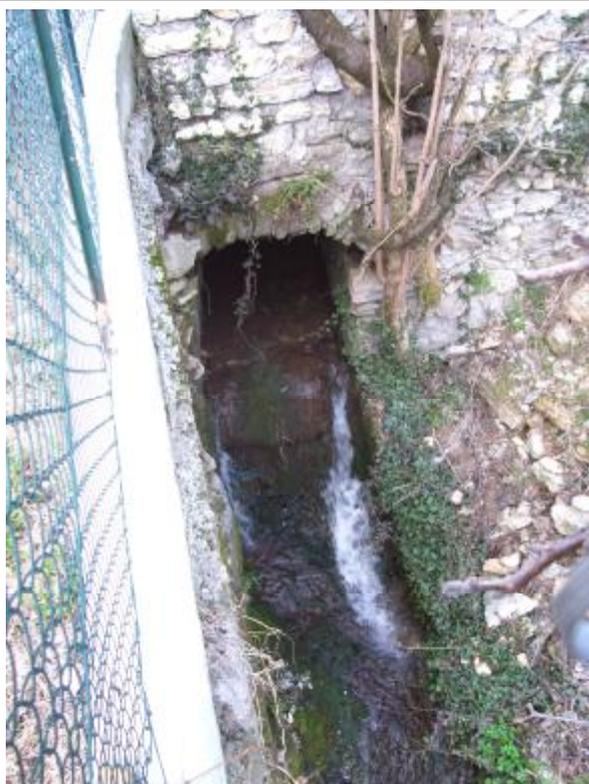
Foto 9 Sezione di valle dell'attraversamento

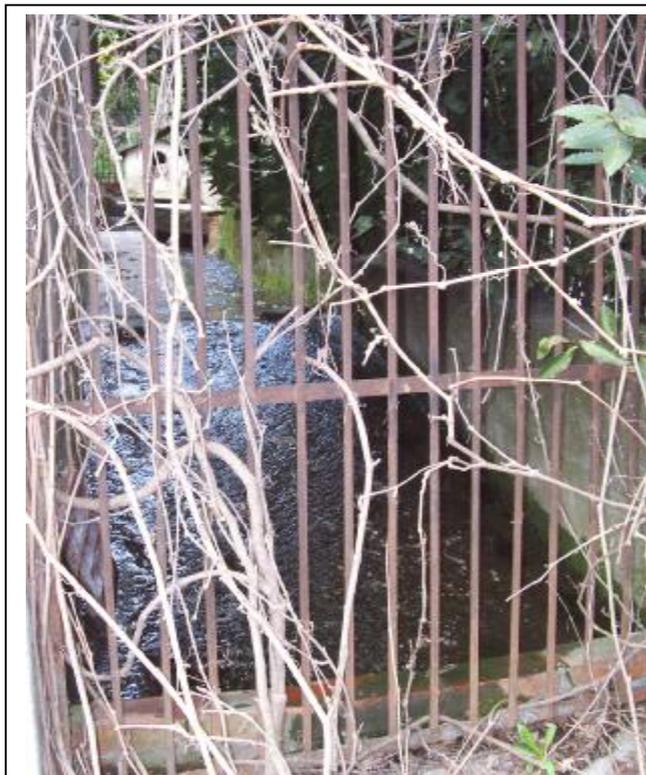
Foto 10 Tratto canalizzato compreso tra l'attraversamento C e l'attraversamento D

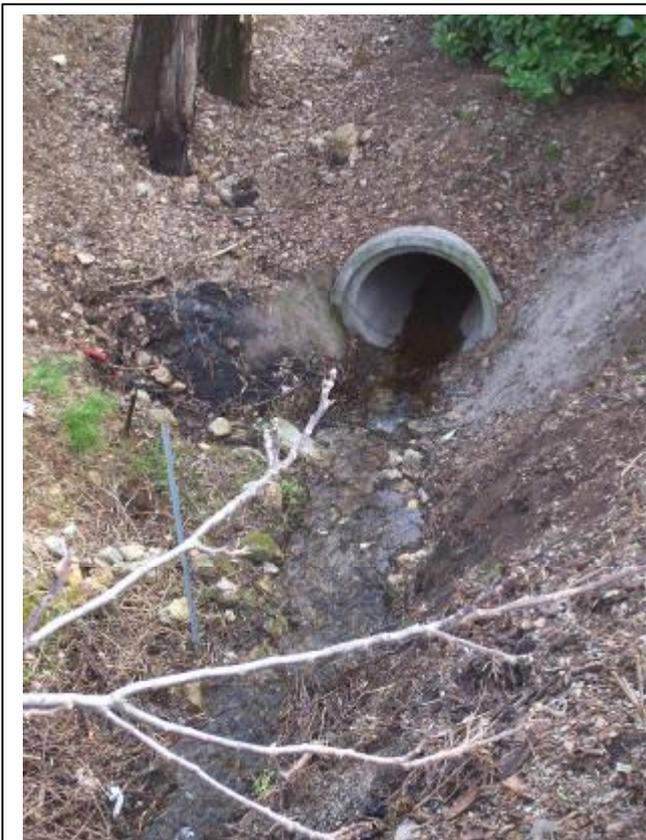
<u>Materiale di costruzione:</u> tubo in cls	<u>Eventuali ostacoli al deflusso:</u> non rilevati
<u>Sezione a monte:</u> Diametro: 0,80 m	
<u>Sezione a valle:</u> Diametro: 0,80 m	<u>Presenza di lesioni al manufatto:</u> erosione al piede della sponda destra, a valle dell'attraversamento
<u>Note:</u> si raccomanda la pulizia periodica dell'alveo a monte e a valle dell'attraversamento.

Foto 11 Sezione di monte dell'attraversamento

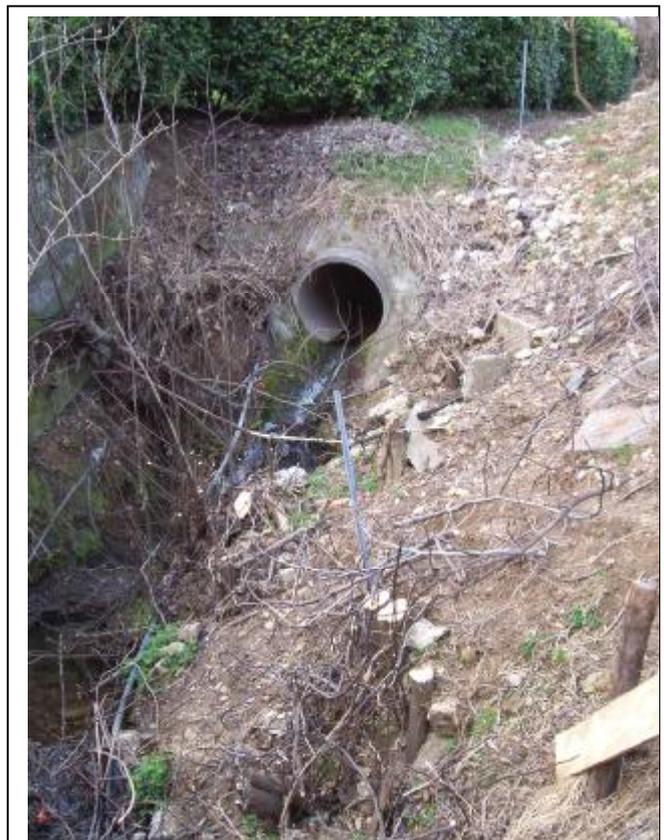
Foto 12 Sezione di valle dell'attraversamento

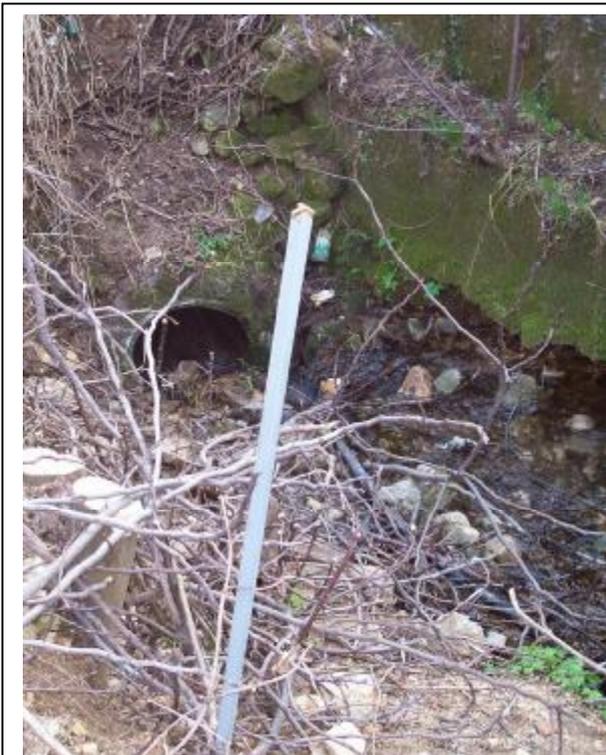
<u>Materiale di costruzione:</u> tubo in cls	<u>Eventuali ostacoli al deflusso:</u> la sezione di monte è parzialmente ridotta dalla presenza di detrito e resti vegetali
<u>Sezione a monte:</u> Diametro: 0,50 m	
<u>Sezione a valle:</u> Diametro: 0,60 m	<u>Presenza di lesioni al manufatto:</u> erosione al piede della sponda destra, a monte dell'attraversamento
<u>Note:</u> si raccomanda la pulizia periodica della sezione di monte e dell'alveo a monte dell'attraversamento.

Foto 13 Sezione di monte dell'attraversamento

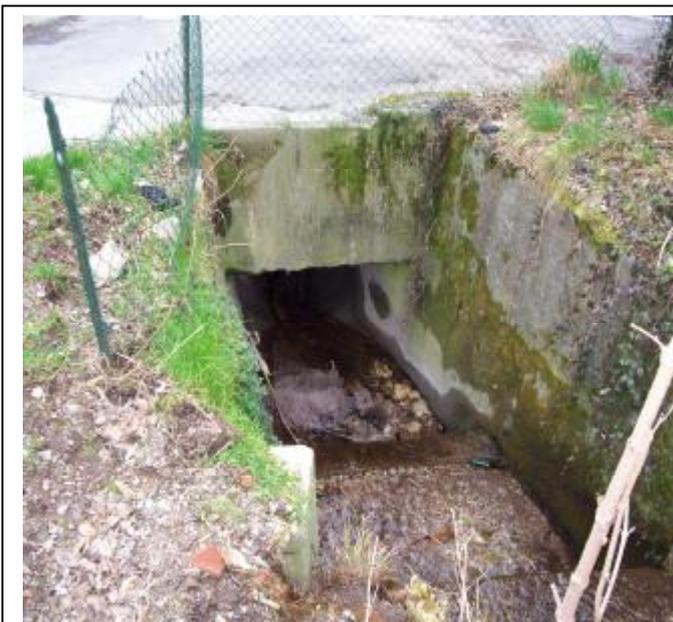
Foto 4 Sezione di monte dell'attraversamento

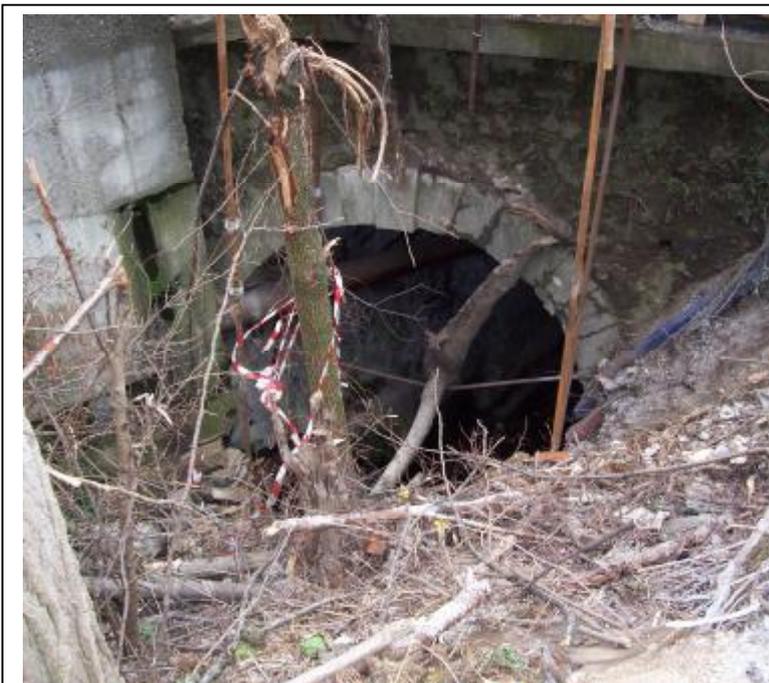
<u>Materiale di costruzione:</u> cls e pietrame	<u>Eventuali ostacoli al deflusso:</u> vegetazione resti vegetali, detrito e rifiuti presenti a monte dell'attraversamento.
<u>Sezione a monte:</u> Larghezza: ~ 3,00 m Altezza: ~ 4,50 m	
<u>Sezione a valle:</u> non rilevata Larghezza: Altezza:	<u>Presenza di lesioni al manufatto:</u> non rilevate
<u>Note:</u> si raccomanda vivamente la pulizia e la manutenzione periodica dell'alveo a monte a valle dell'attraversamento.

Foto 5 Sezione di monte dell'attraversamento

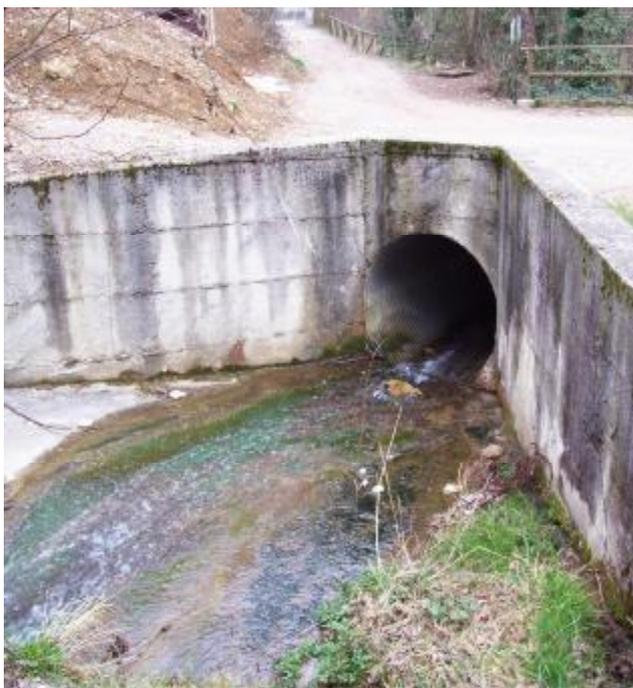
Foto 5 Sezione di monte dell'attraversamento

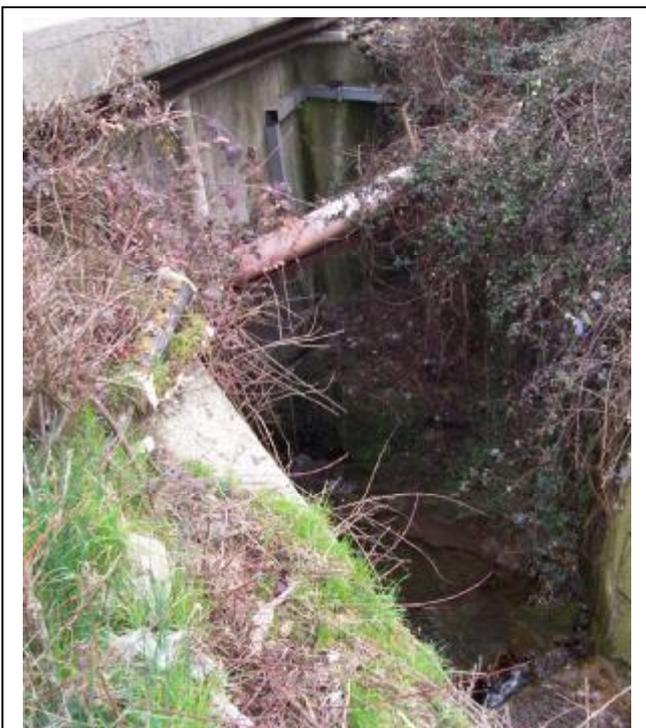
<u>Materiale di costruzione:</u> cls	<u>Eventuali ostacoli al deflusso:</u> vegetazione e detrito presente in significative quantità a monte dell'attraversamento.
<u>Sezione a monte:</u> Larghezza: ÷ 2,50 m Altezza: ÷ 3,00 m	
<u>Sezione a valle:</u> Larghezza: ÷ 2,50 m Altezza: ÷ 3,00 m	<u>Presenza di lesioni al manufatto:</u>
Note: si raccomanda la pulizia periodica dell'alveo a monte dell'attraversamento e si consigliano opere di regimazione idraulica nel tratto d'alveo interessato dai fenomeni di erosione.

Foto 7 Vista dell'attraversamento da monte

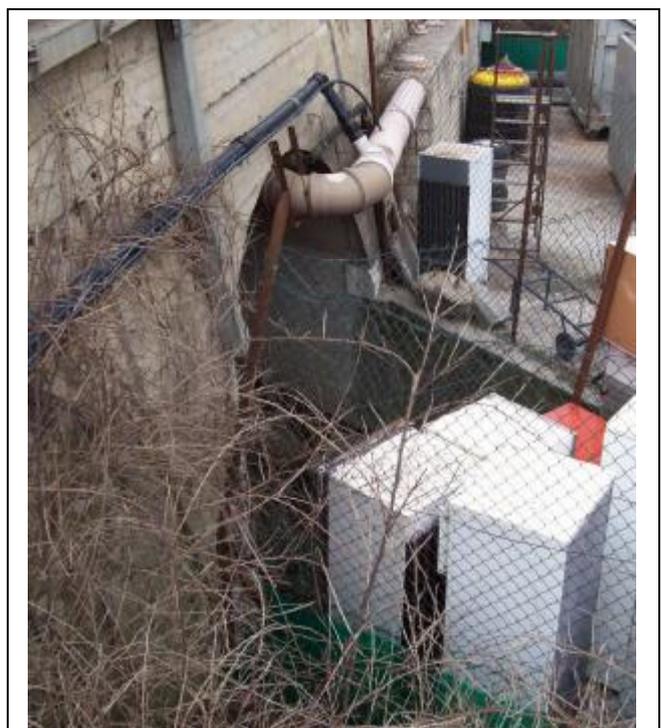
Foto 8 Sezione di valle.

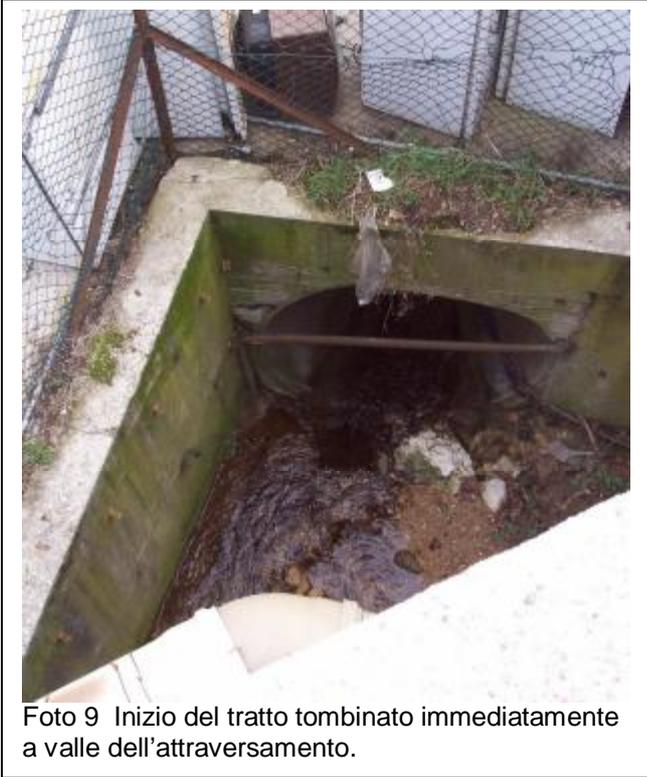
Foto 9 Inizio del tratto tombinato immediatamente a valle dell'attraversamento.

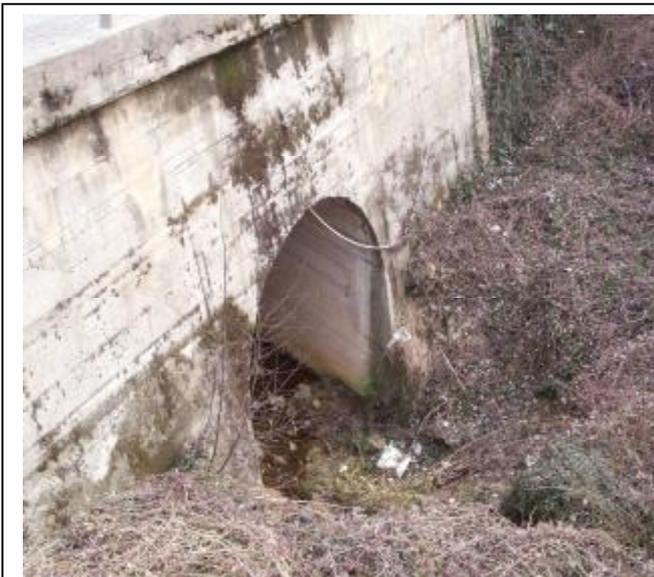
<u>Materiale di costruzione:</u> cls	<u>Eventuali ostacoli al deflusso:</u> in caso di eventi di piena detriti resti vegetali e vegetazione infestante presente in alveo a monte della strada potrebbero ridurre la sezione di deflusso dell'attraversamento .
<u>Sezione a monte:</u> Larghezza: 3,00 m Altezza: 3,50 m	
<u>Sezione a valle:</u> Larghezza: 3,00 m Altezza: 3,50 m	<u>Presenza di lesioni al manufatto:</u> non rilevate
<u>Note:</u> si raccomanda vivamente la pulizia e la manutenzione periodica dell'alveo a valle a monte dell'attraversamento, anche in ragione della vicinanza di stabilimenti industriali.

Foto 3 Sezione di monte dell'attraversamento

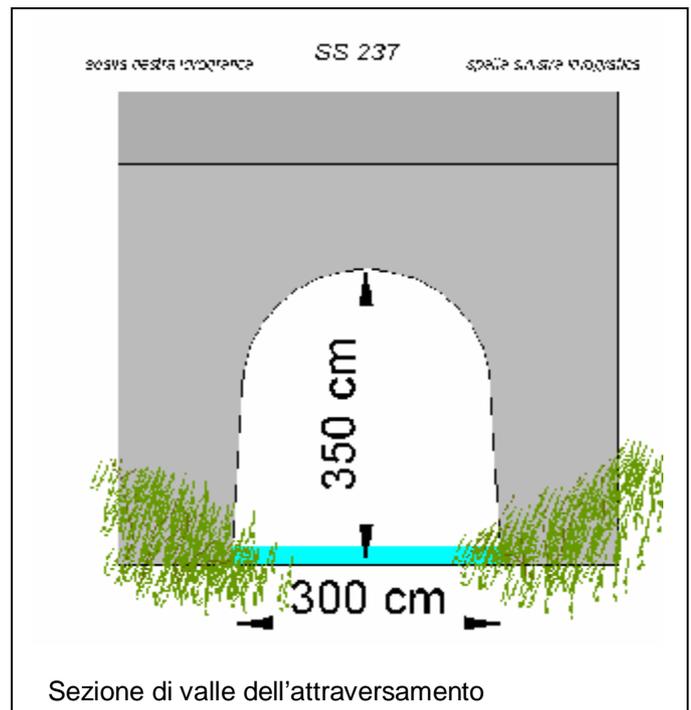
Sezione di valle dell'attraversamento

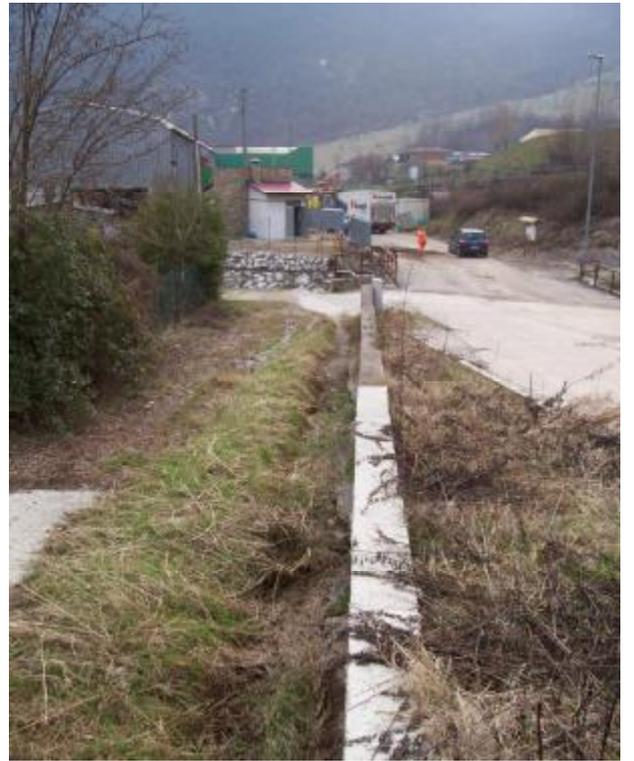
Foto 2 Particolare dell'alveo a valle dell'attraversamento

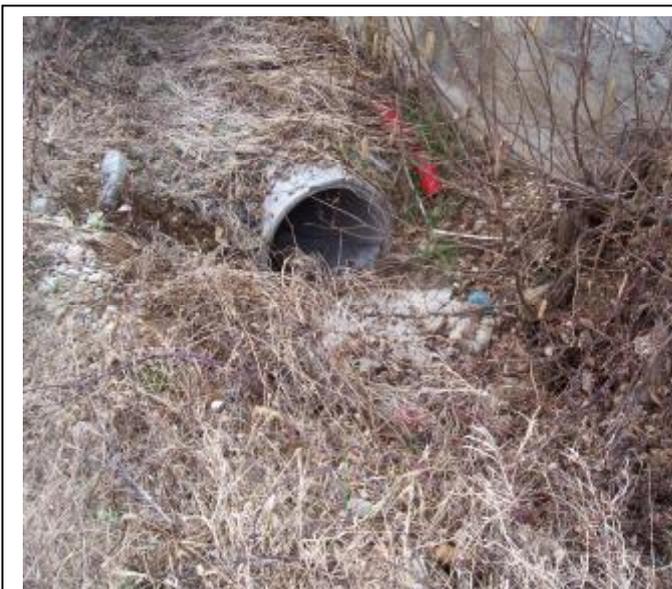
Materiale di costruzione: tubo in cls	Eventuali ostacoli al deflusso: in caso di eventi di piena dovuti a precipitazioni particolarmente intense resti vegetali e detrito potrebbero facilmente ostruire la sezione di deflusso di monte.
Sezione a monte: Diametro: 0,50 m	
Sezione a valle: Diametro: 0,50 m	Presenza di lesioni al manufatto: non rilevate
Note: si raccomanda vivamente la pulizia e la manutenzione periodica dell'alveo a monte e valle dell'attraversamento.

Foto 3 Sezione di monte dell'attraversamento

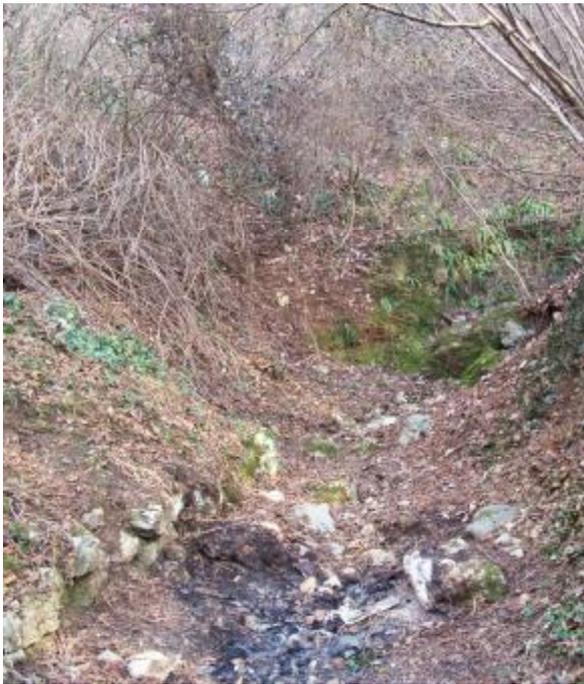
Foto 1 Sviluppo del corso d'acqua a monte del guado

Sono necessari interventi al fine di evitare che le acque in scorrimento vadano ad interessare l'edificio presente a valle del guado, in sponda destra idrografica evitando il proseguo dei fenomeni di erosione alle basi della fondazione.

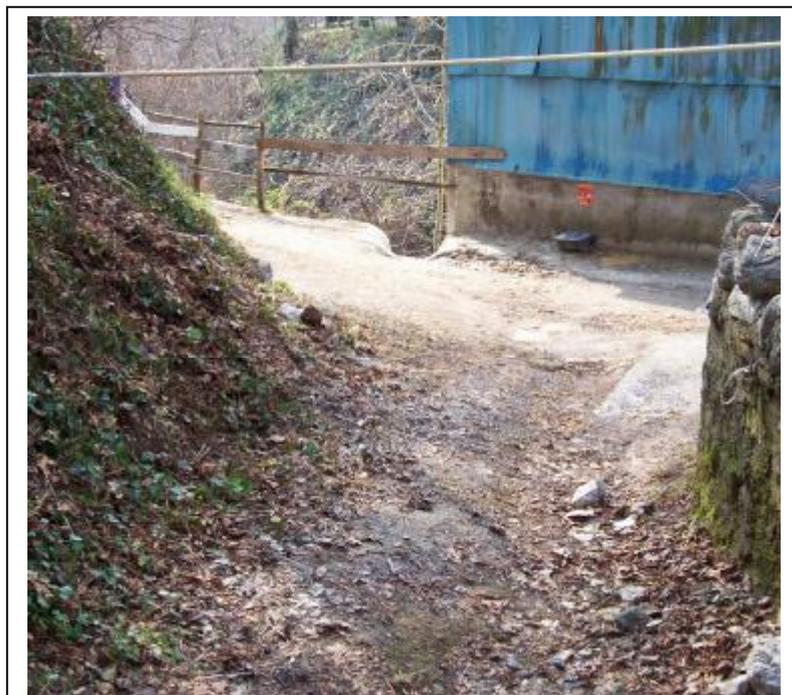
<u>Materiale di costruzione:</u> guado in terra battuta	<u>Eventuali ostacoli al deflusso:</u> edificio a valle del guado
<u>Sezione a monte:</u>	
<u>Sezione a valle:</u>	<u>Presenza di lesioni al manufatto:</u> fenomeni di erosione al piede del muro dell'edificio in sponda destra a valle del guado
<u>Note:</u> sono necessari interventi al fine di evitare che le acque in scorrimento vadano ad interessare l'edificio presente a valle del guado, in sponda destra idrografica.

Foto 4 Vista del guado da monte: eventuali correnti di piena andrebbero ad interessare direttamente l'edificio in foto.

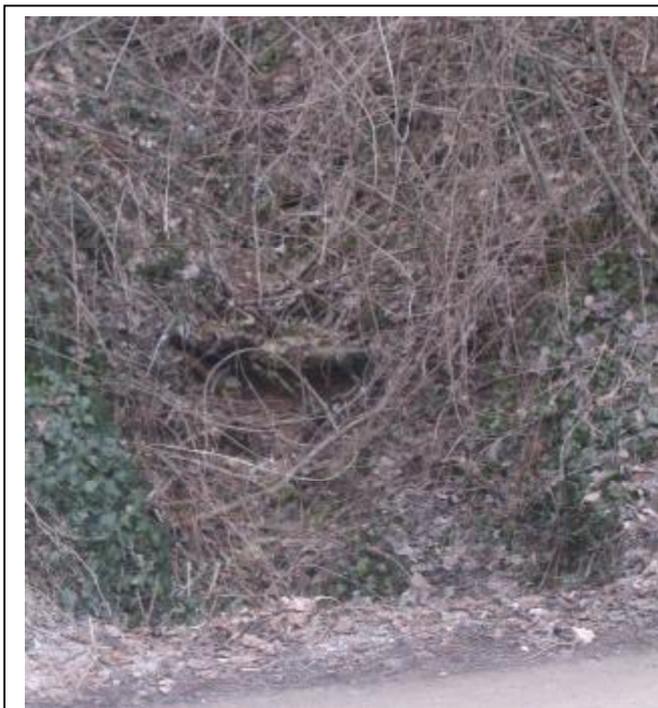
<u>Materiale di costruzione:</u> cls	<u>Eventuali ostacoli al deflusso:</u> la sezione di monte appare fortemente ridotta dalla presenza di rami e foglie
<u>Sezione a monte:</u> Altezza: 0,40 m Larghezza: 1,00 m	
<u>Sezione a valle:</u> non rilevabile Diametro: 0,60 m	<u>Presenza di lesioni al manufatto:</u> non rilevati

Foto 1 Particolare dell'alveo immediatamente a monte dell'attraversamento.

Note: si raccomanda la pulizia e la manutenzione periodica dell'alveo a monte dell'attraversamento e della sezione di monte dello stesso.

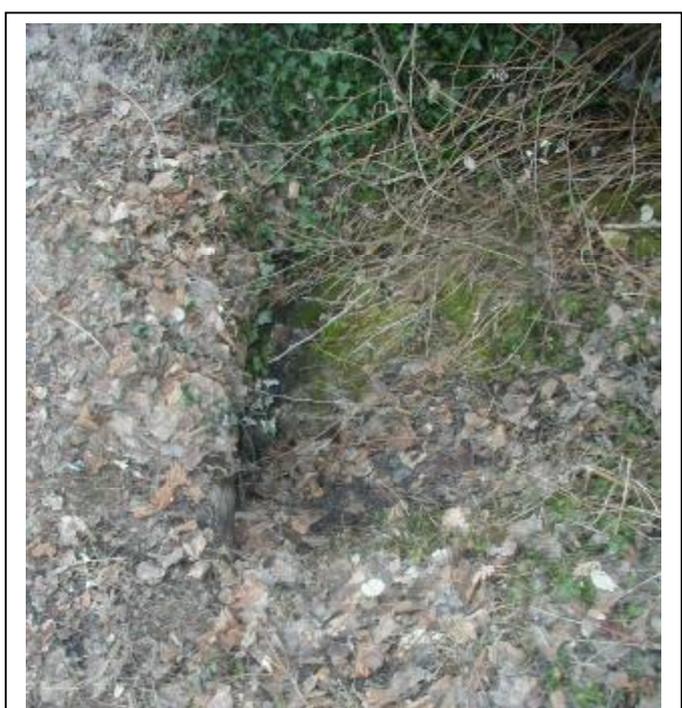
Foto 2 Sezione di monte dell'attraversamento

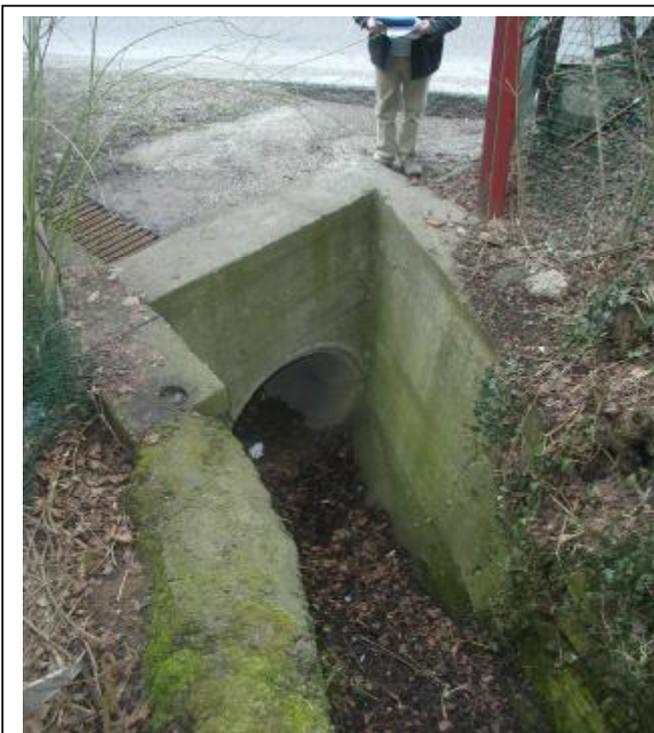
Foto 2 Sezione di monte dell'attraversamento

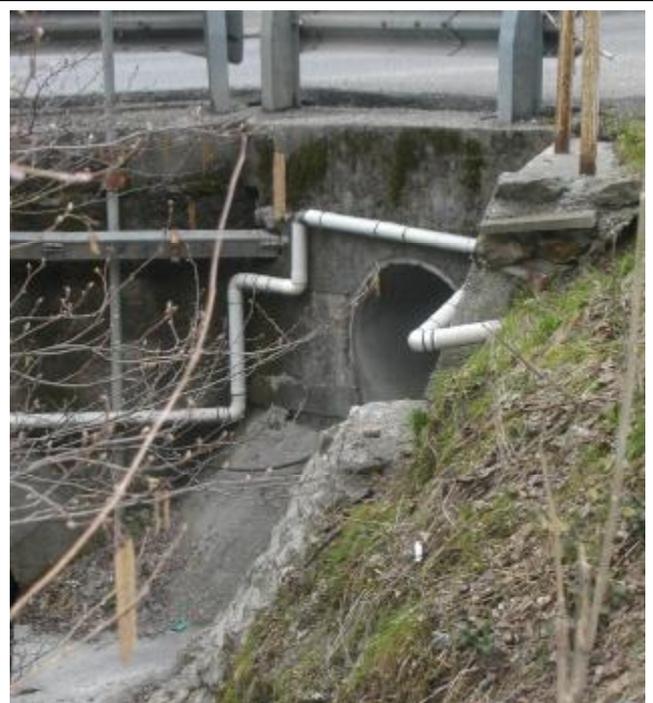
Foto 3 Sezione di valle dell'attraversamento, punto di confluenza nel Torrente Garza

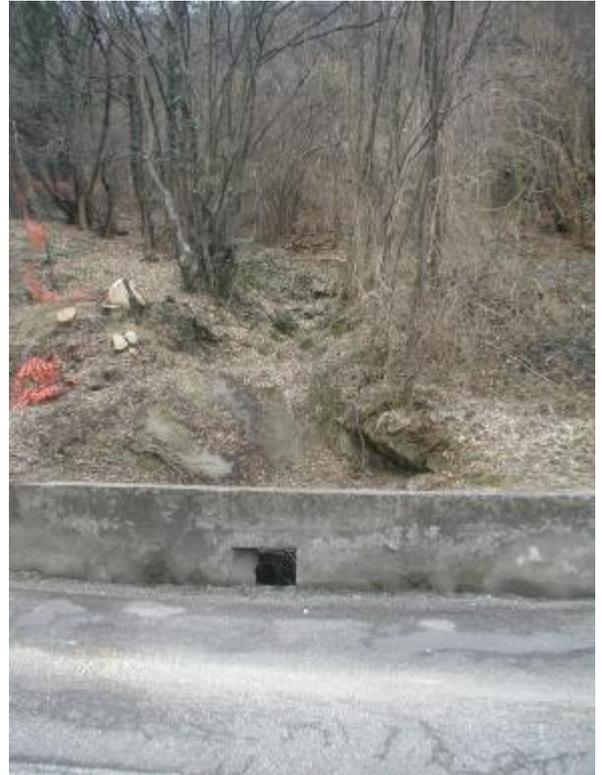
Foto 2 Vista dell'attraversamento dalla S.S. 237
