Comune di Caino

STUDIO PER LA DEFINIZIONE DEL RETICOLO IDRICO MINORE E LE RISPETTIVE FASCE DI RISPETTO IN OSSERVANZA DELLA DGR N° VII/7868 DEL 25/1/2002 E SUCCESSIVE MODIFICHE (DGR N° VII/13950 DEL 1/08/2003)

04C

SCHEDE DESCRITTIVE

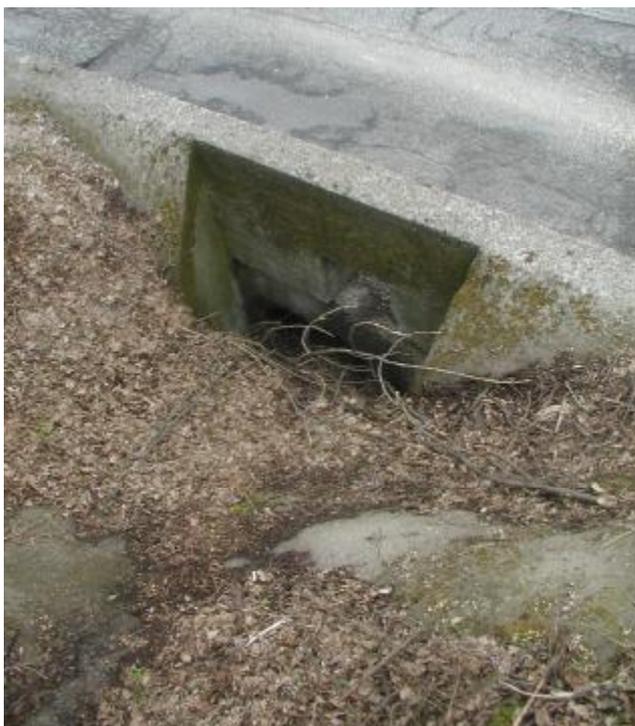
<u>Materiale di costruzione:</u> cls	Eventuali ostacoli al deflusso: in caso di eventi di piena detriti resti vegetali e vegetazione infestante presente in alveo a monte della strada potrebbero ridurre la sezione di deflusso dell'attraversamento .
<u>Sezione a monte:</u> Diametro: 0,80 m	
<u>Sezione a valle:</u> non rilevabile Diametro: 0,80 m	Presenza di lesioni al manufatto: lesioni in corrispondenza della sezione di valle.
Note: si raccomanda la pulizia e la manutenzione periodica dell'alveo a monte dell'attraversamento e della sezione di monte dello stesso.

Foto 3 Sezione di monte dell'attraversamento

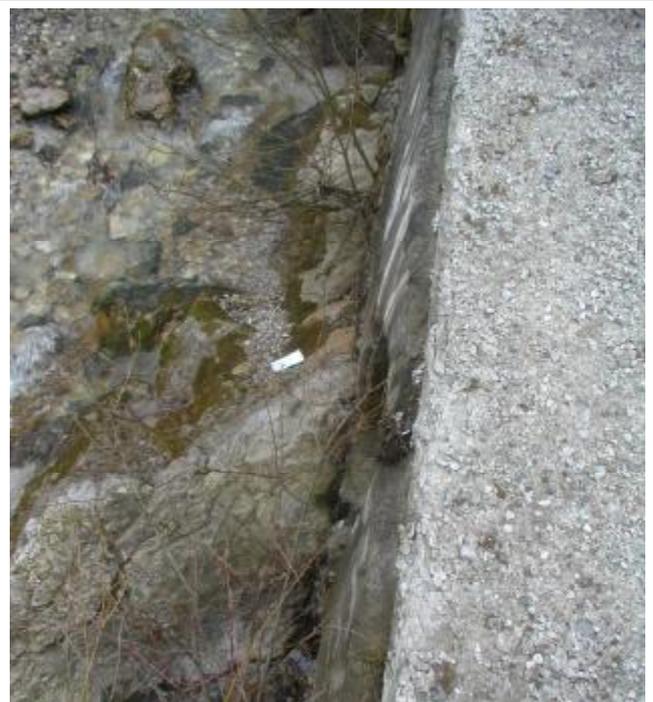
Foto 4 Sezione di valle dell'attraversamento, punto di confluenza nel Torrente Garza

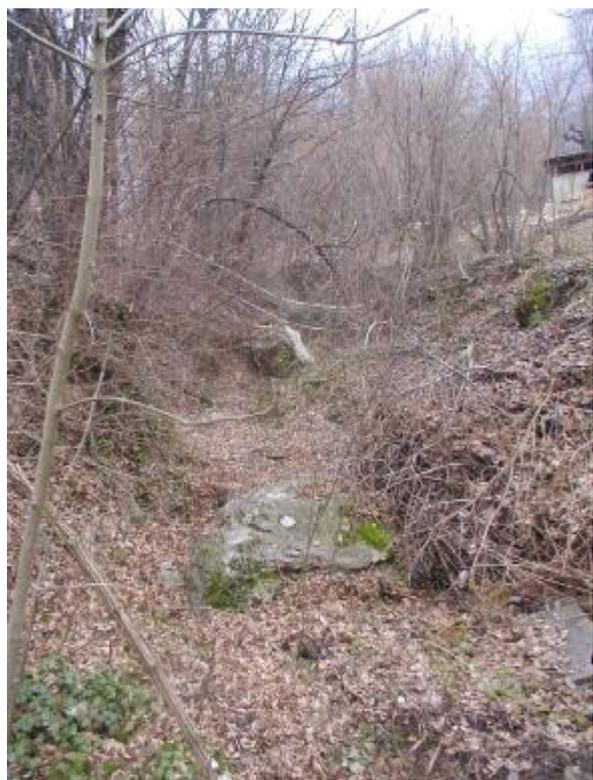
Foto 1 Particolare dell'alveo a monte del guado

Si raccomanda la pulizia periodica dell'alveo a monte dell'attraversamento.

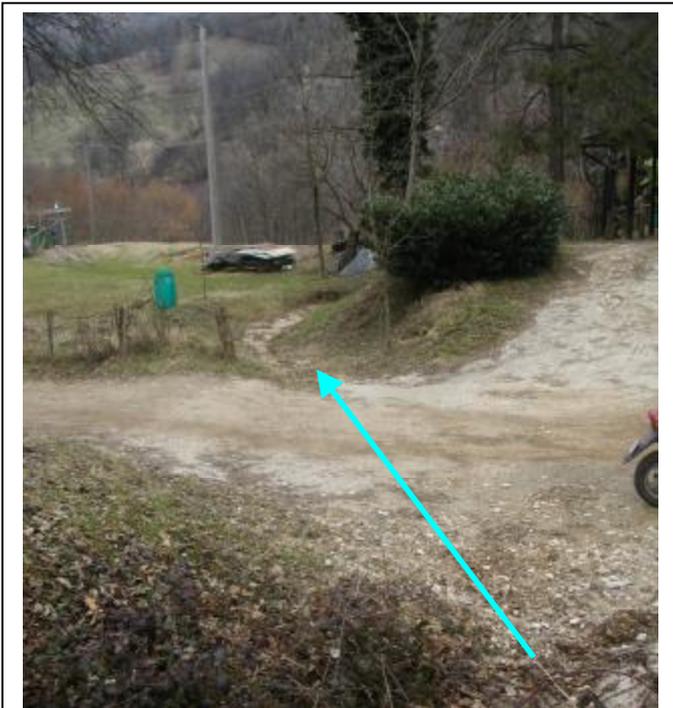
Foto 3 Guado in terra sulla strada comunale della "Casa Bruciata"

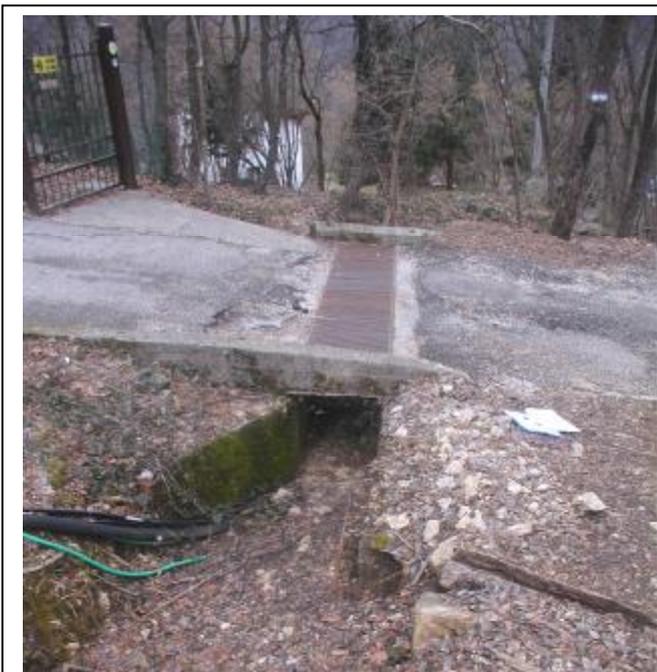
<u>Materiale di costruzione:</u> cls	<u>Eventuali ostacoli al deflusso:</u> in caso di eventi di piena, detriti e resti vegetali presenti in alveo potrebbero ridurre la sezione di deflusso dell'attraversamento .
<u>Sezione a monte:</u> Larghezza: 0,60 m Altezza: 0,60 m	
<u>Sezione a valle:</u> Larghezza: 0,60 m Altezza: 0,60 m	<u>Presenza di lesioni al manufatto:</u> non rilevate
Note: oltre ad effettuare le operazioni di manutenzione ordinaria, sarebbe utile considerare l'ipotesi di intervenire con opere di regimazione idraulica almeno lungo il tratto a valle dell'attraversamento, in prossimità dei manufatti presenti (abitazioni e strada)

Foto 4 Sezione di monte dell'attraversamento

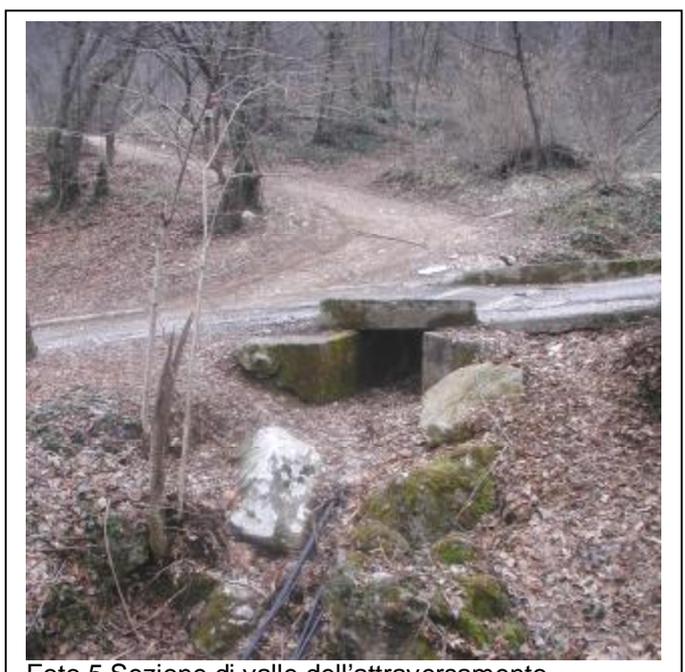
Foto 5 Sezione di valle dell'attraversamento

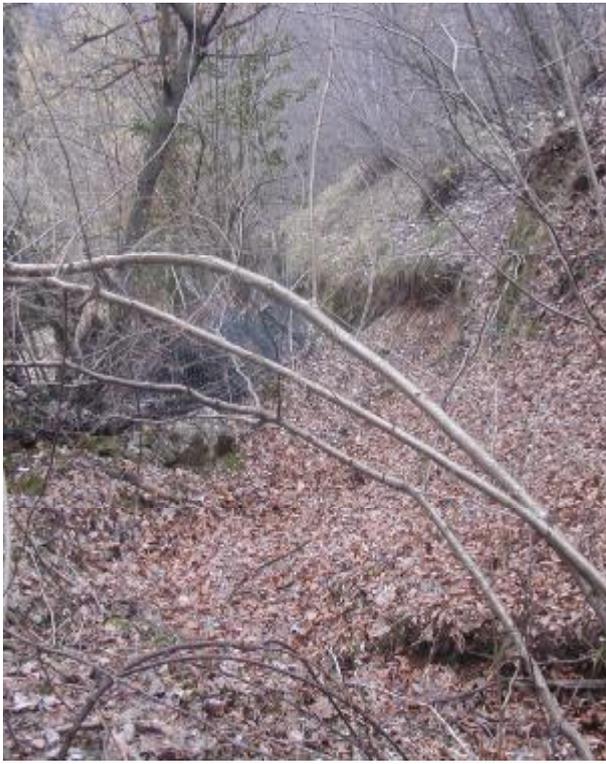
Foto 1 Particolare dell'alveo a quota 470 m.s.l.m.

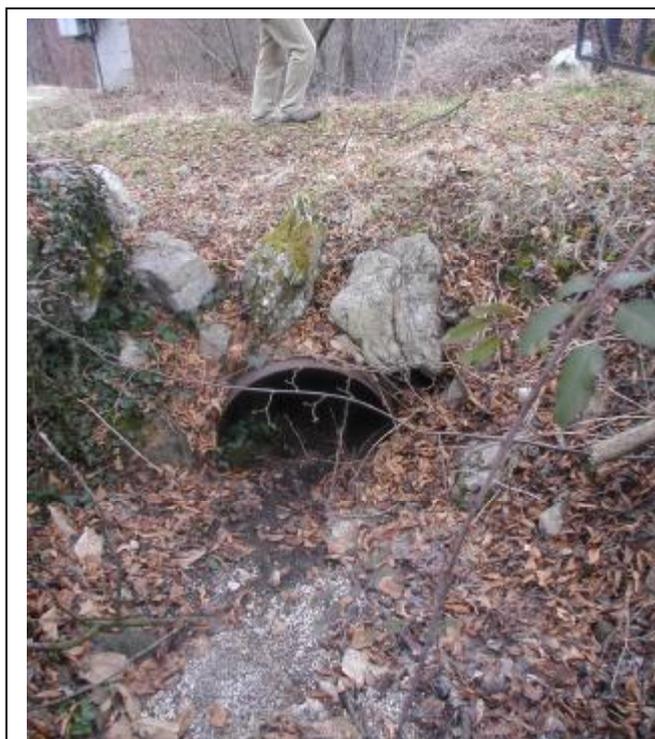
<u>Materiale di costruzione:</u> tubo in ferro	<u>Eventuali ostacoli al deflusso:</u> la sezione di deflusso dell'attraversamento è parzialmente ridotta dalla presenza di detrito.
<u>Sezione a monte:</u> Diametro: 0,55 m	<u>Presenza di lesioni al manufatto:</u> non rilevate
<u>Sezione a valle:</u> Diametro: 0,55 m	
<u>Note:</u> si raccomanda la pulizia periodica dell'attraversamento e e del tratto d'alveo immediatamente a valle dello stesso.

Foto 6 Sezione di monte

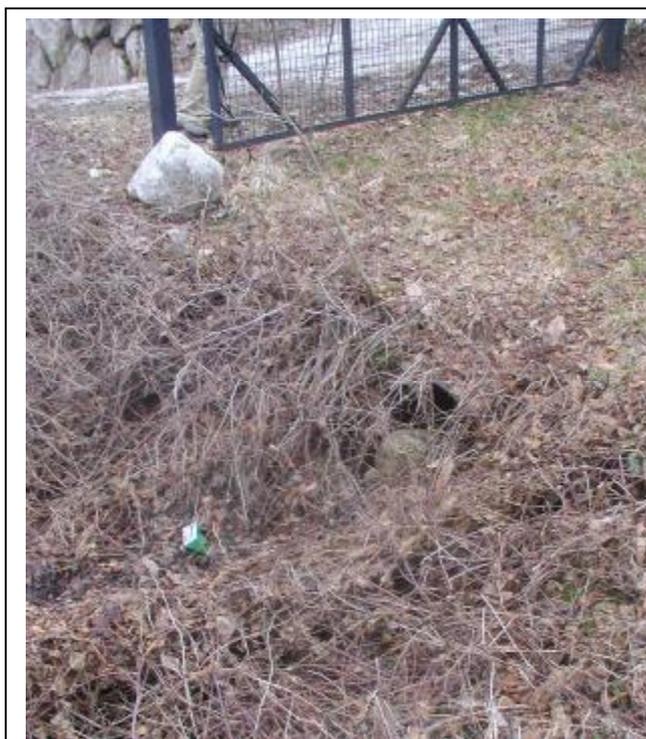
Foto 7 Sezione di valle.

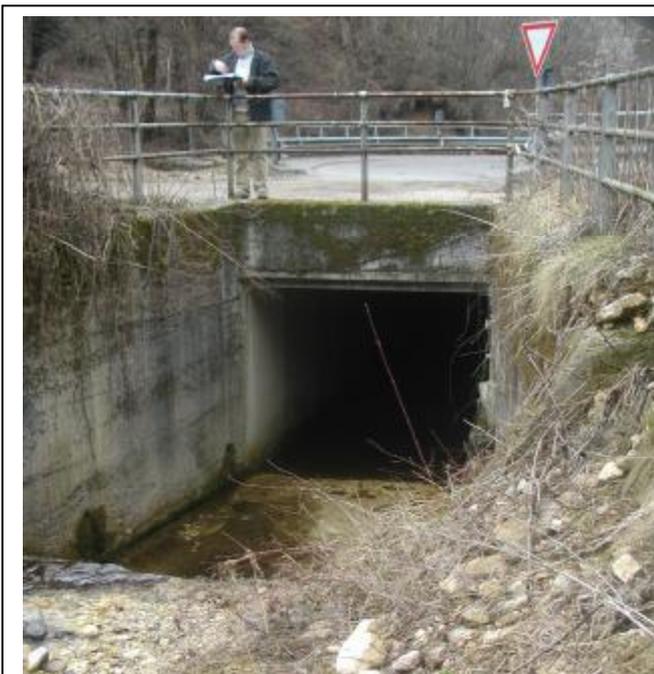
Foto 5 Sezione di monte dell'attraversamento

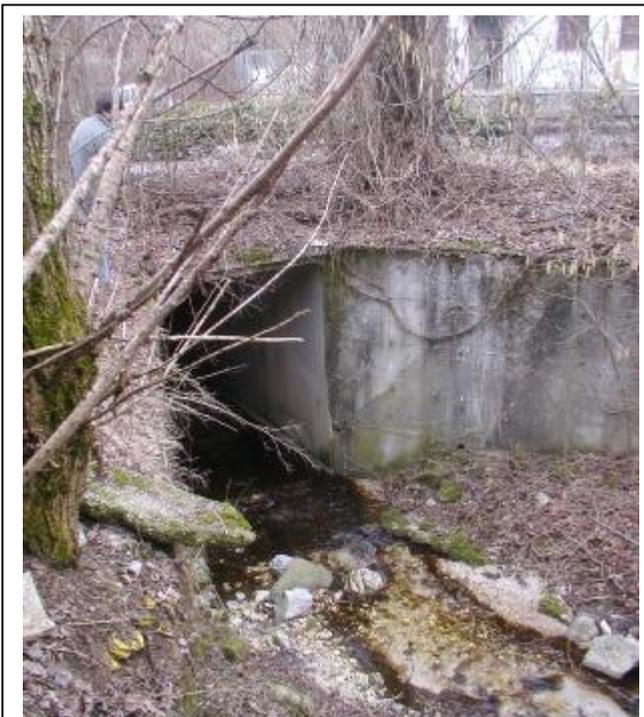
Foto 7 Vista dell'attraversamento da monte

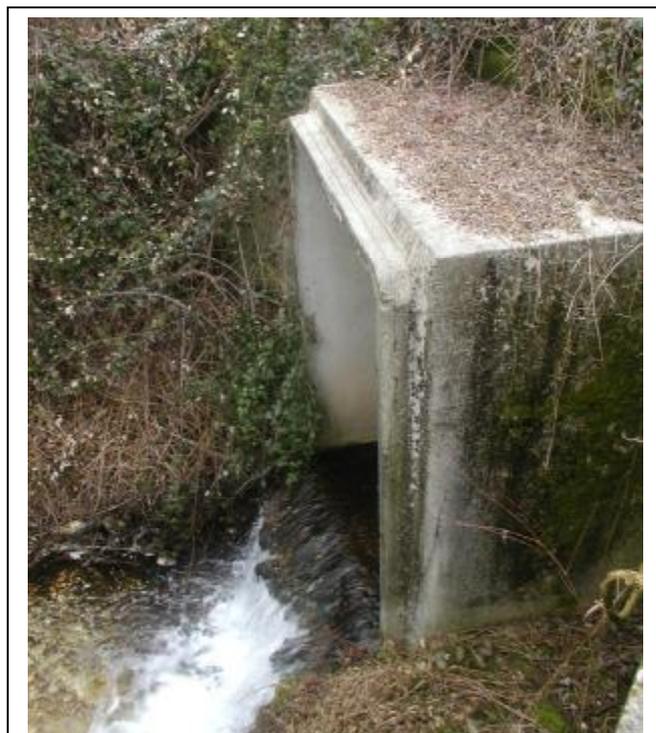
Foto 8 Vista dell'attraversamento da valle

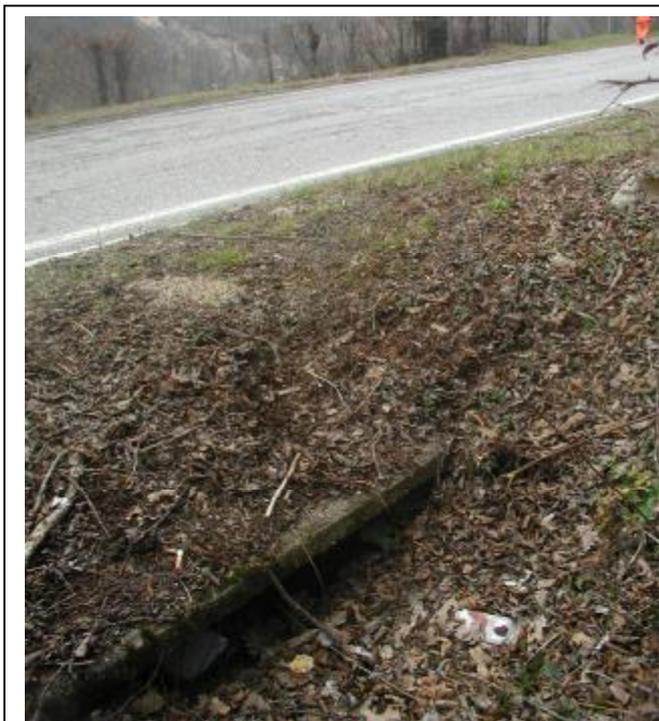
<u>Materiale di costruzione:</u> cls	Eventuali ostacoli al deflusso: la sezione di monte, già ridotta dalla presenza di detrito e resti vegetali, potrebbe non essere in grado di smaltire le acque in caso di precipitazioni particolarmente intense, provocando l'invasione della sede stradale da parte delle stesse.
<u>Sezione a monte:</u> Larghezza: 0,80 m Altezza: 0,30 m	
<u>Sezione a valle:</u> Diametro: 0,50 m	<u>Presenza di lesioni al manufatto:</u> erosione alla base della sezione di valle.

Foto 5 Sezione di monte dell'attraversamento

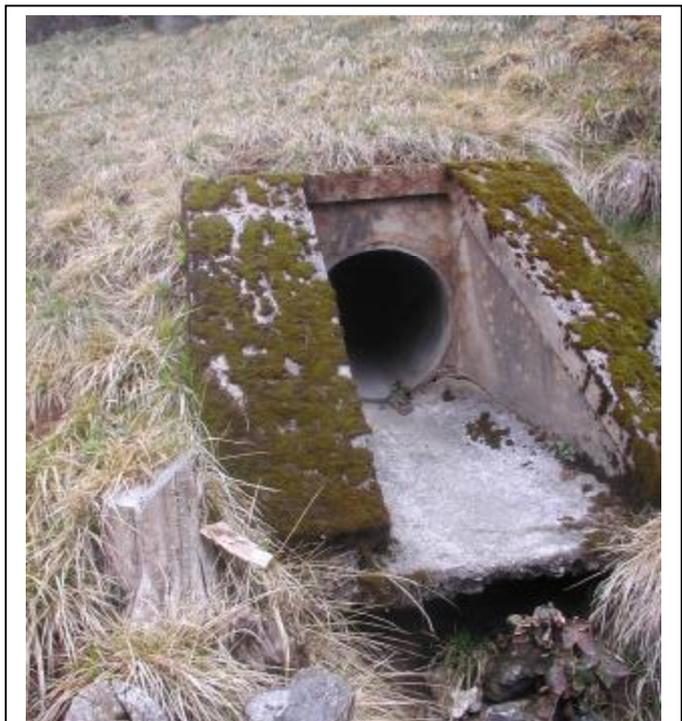
Foto 6 Sezione di valle dell'attraversamento

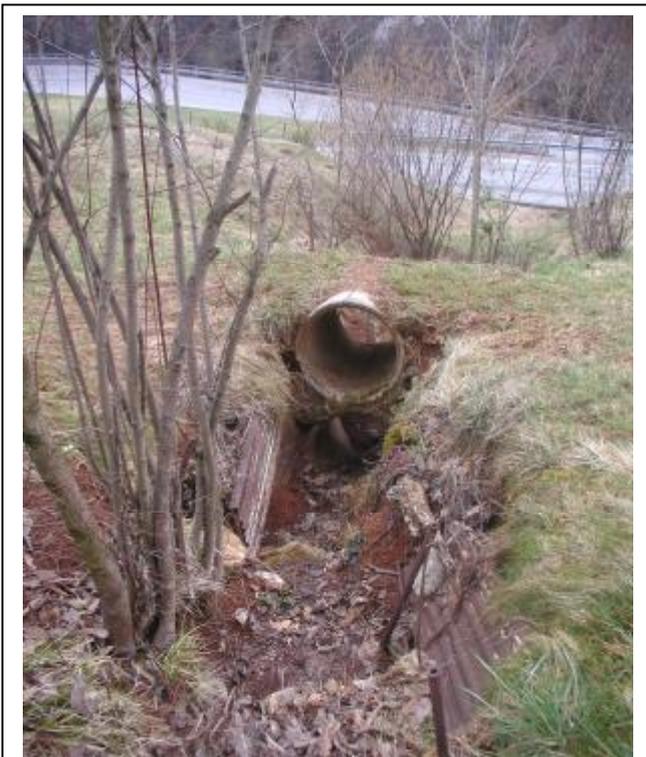
<u>Materiale di costruzione:</u> 2 tubi in cls sovrapposti	<u>Eventuali ostacoli al deflusso:</u> la sezione di deflusso del tubo inferiore è parzialmente ridotta dalla presenza di detrito e resti vegetali
<u>Sezione a monte:</u> Diametro: 0,50+0,50 m	
<u>Sezione a valle:</u> Diametro: 0,50+0,50 m	<u>Presenza di lesioni al manufatto:</u>
Note: si raccomanda la pulizia periodica dell'attraversamento e dell'alveo a monte e a valle dell'attraversamento.

Foto 7 Sezione di monte dell'attraversamento

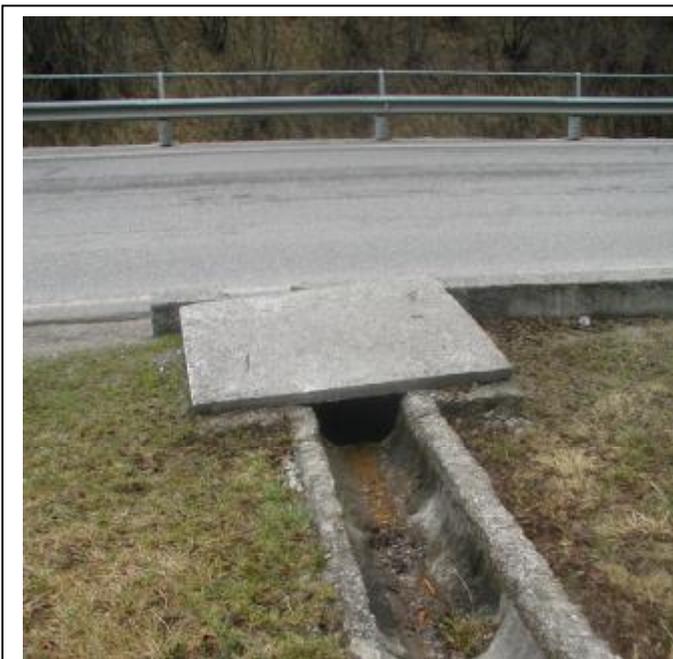
Foto 10 Sezione di monte dell'attraversamento

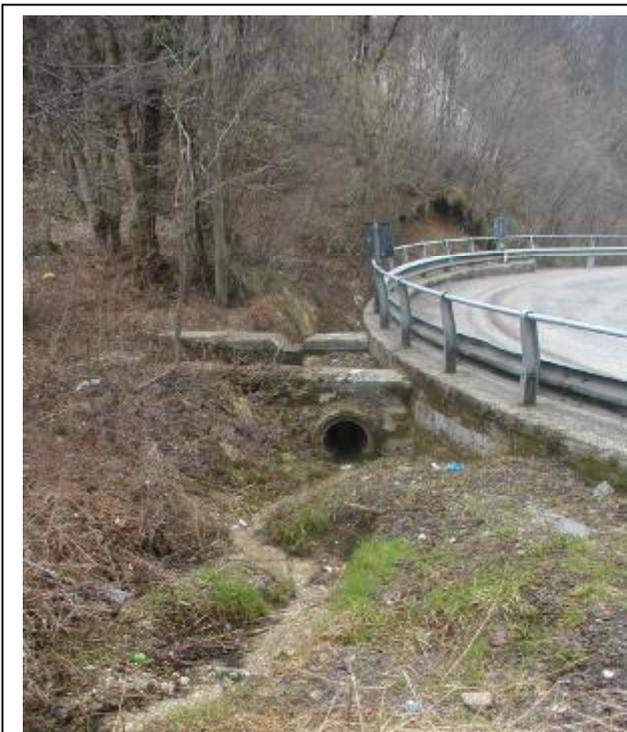
<u>Materiale di costruzione:</u> tubo cls	Eventuali ostacoli al deflusso: la sezione di deflusso di monte, se ostruita, potrebbe provocare l'esondazione delle acque sulla sede stradale.
<u>Sezione a monte:</u> Diametro: 0,50 m	
<u>Sezione a valle:</u> Diametro: 0,50 m	<u>Presenza di lesioni al manufatto:</u>
Note: si raccomanda la regimazione e la pulizia periodica dell'alveo a monte dell'attraversamento.

Foto 7 Vista dell'attraversamento da monte
