COMUNE DI SIZIANO
Piazza Giacomo Negri, 1
Settore 4 Urbanistica ed Edilizia
Sportello Unico edilizia

INTERVENTO DI MANUTENZIONE STRAORDINARIA IN FACCIATA DELL' EDIFICIO ADIBITO AD ASILO NIDO " LA COCCINELLA" IN VIA FRATELLI CERVI N°2 A SIZIANO (PV).

**LAVORI DI RIFACIMENTO DEL RIVESTIMENTO ESTERNO DELLO STABILE CON
INSTALLAZIONE DI FACCIATA VENTILATA E SISTEMAZIONE DEI CAMMINAMENTI ESTERNI**

RELAZIONE

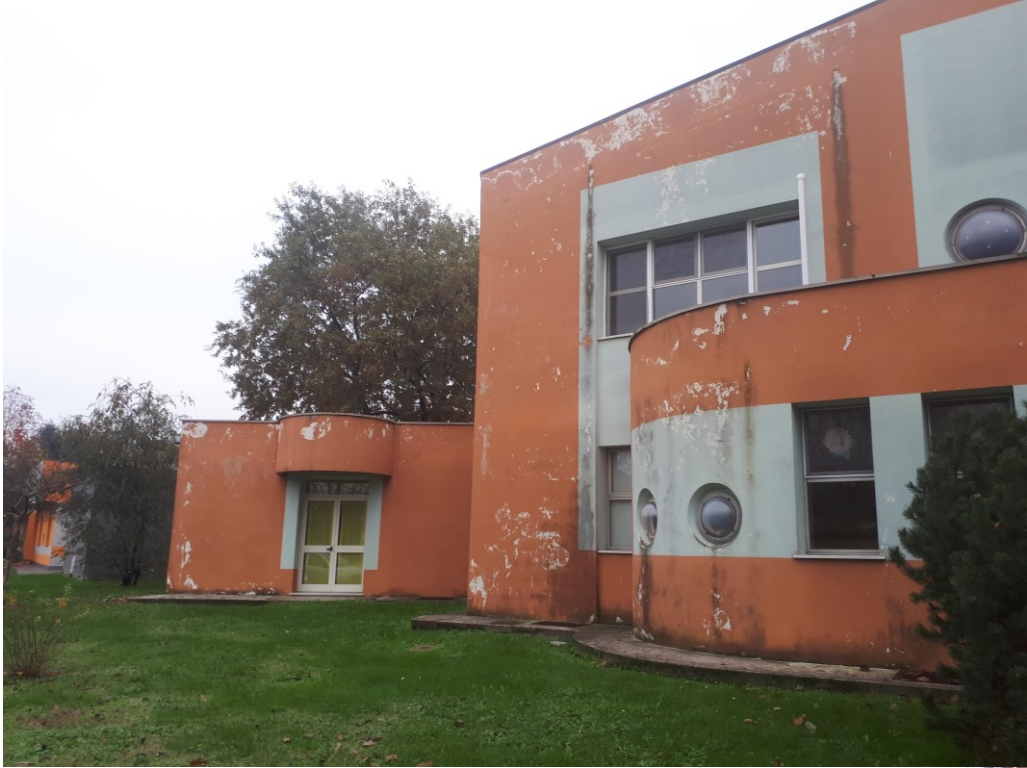
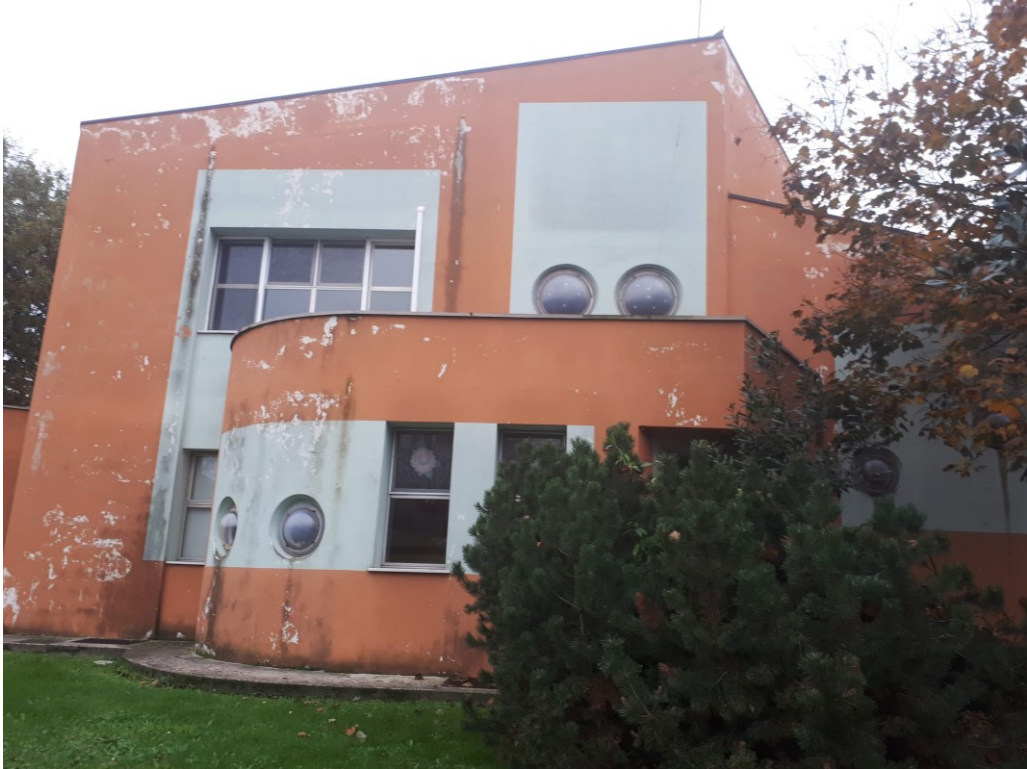
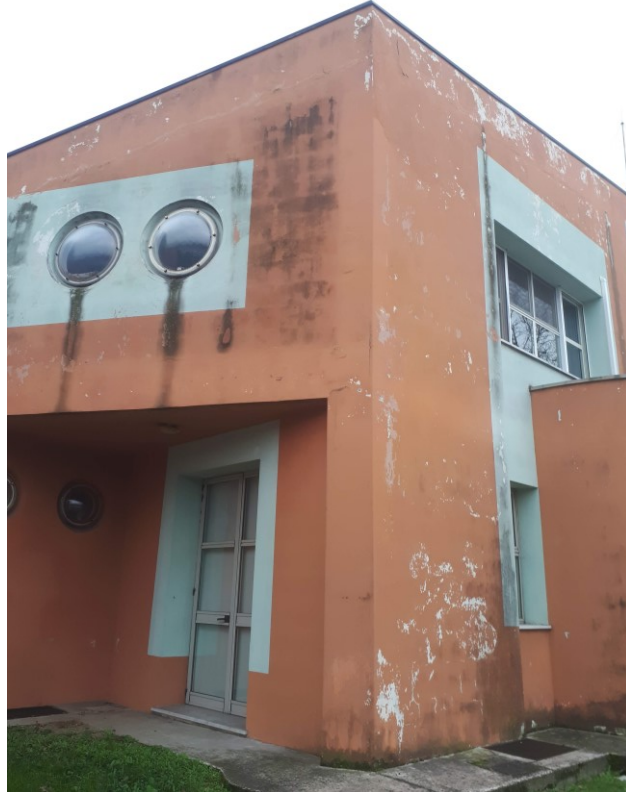
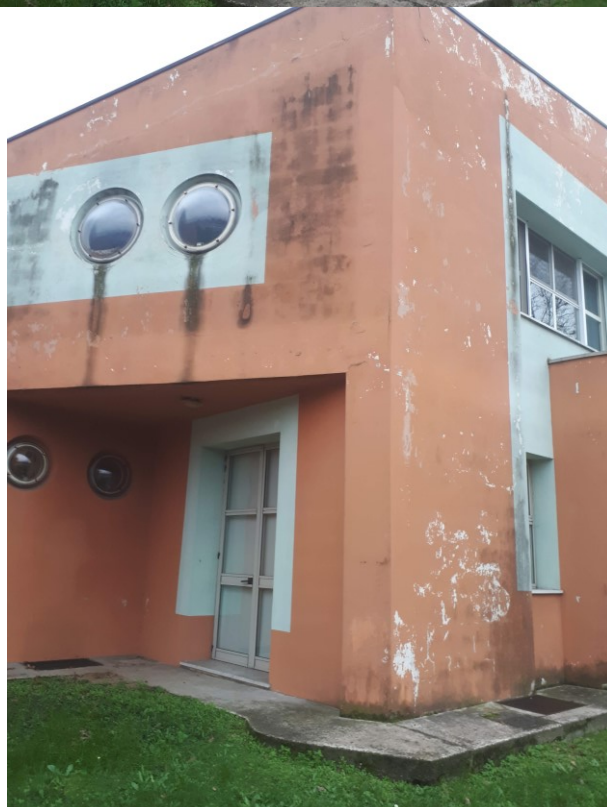
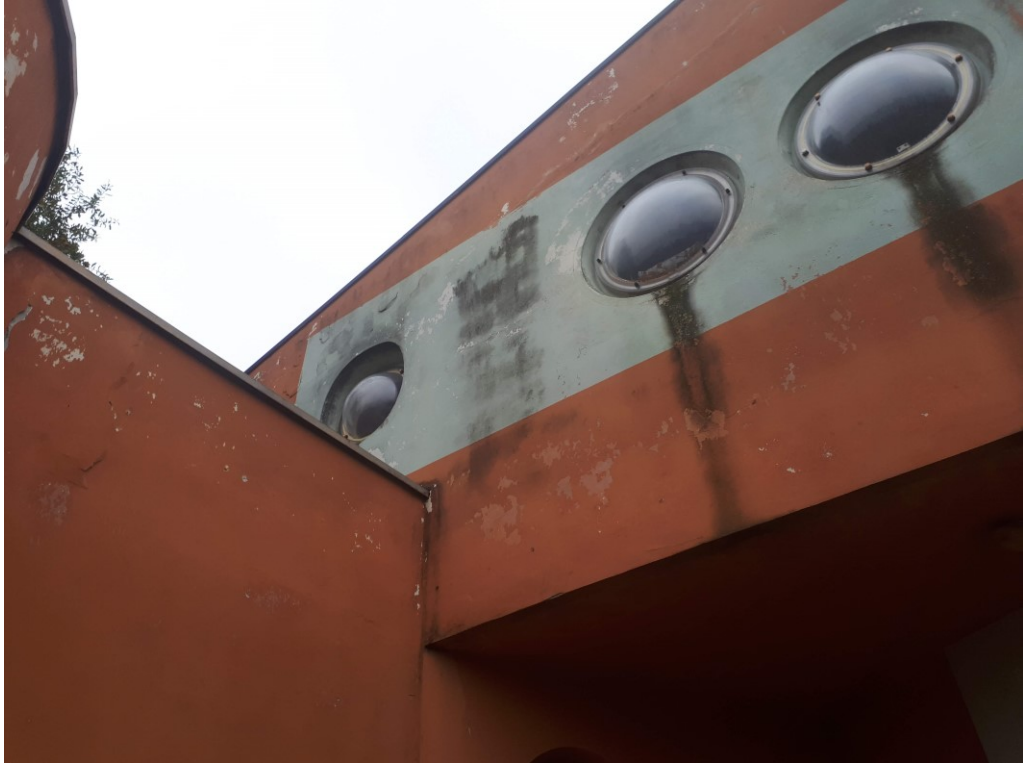
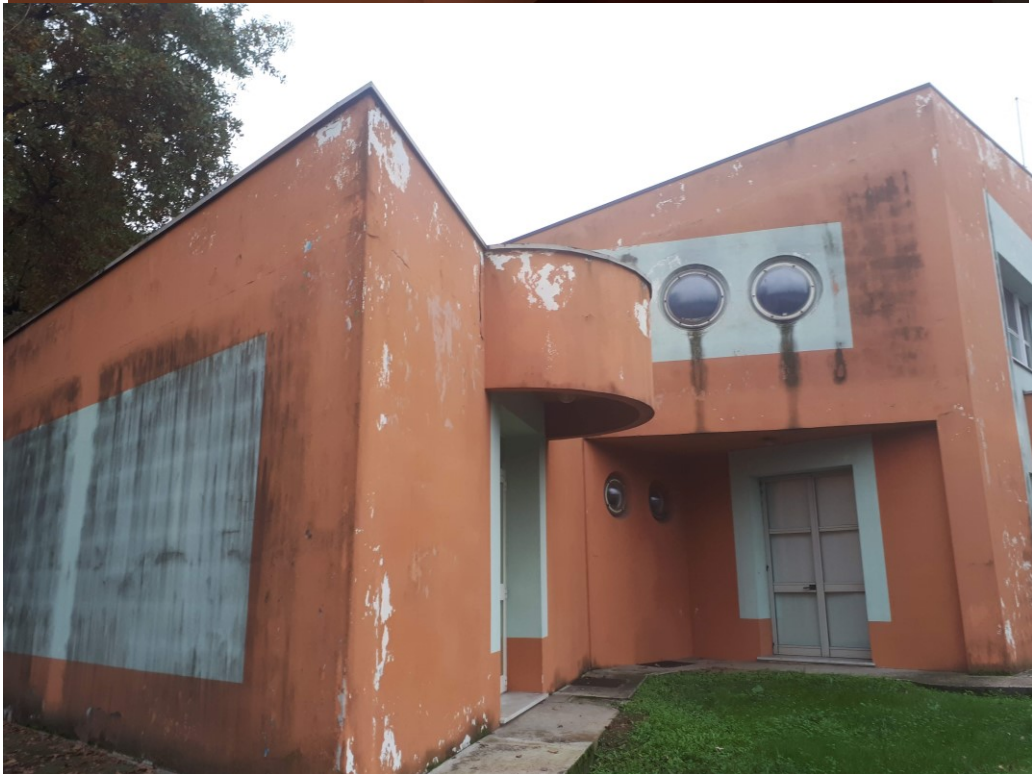
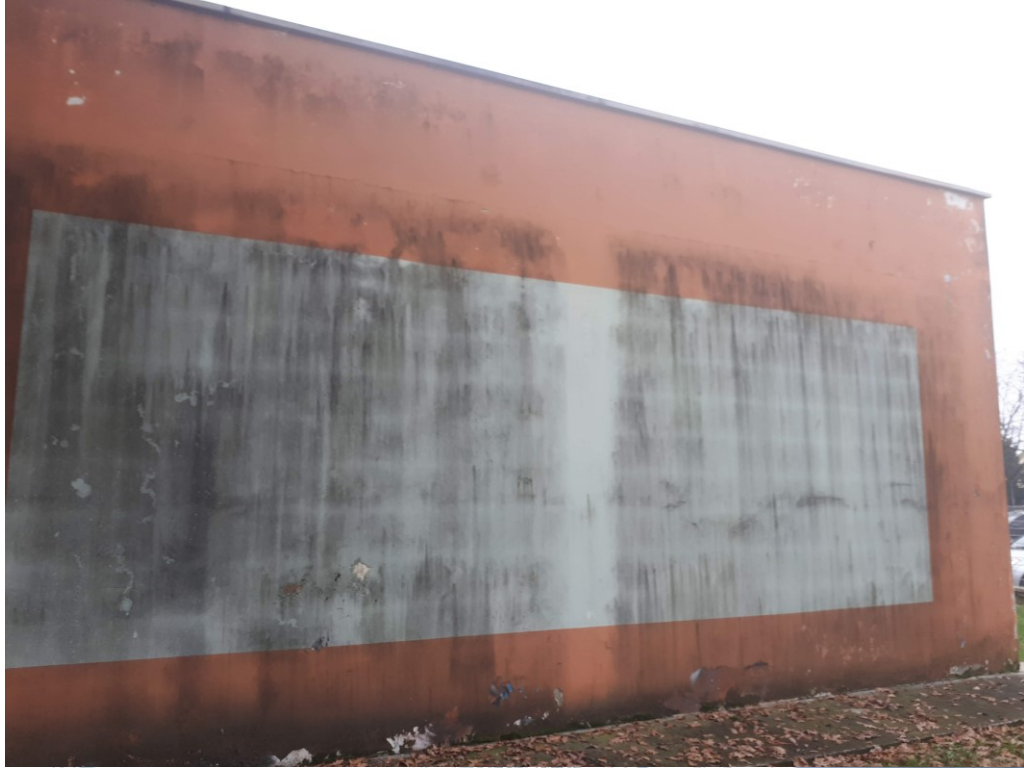
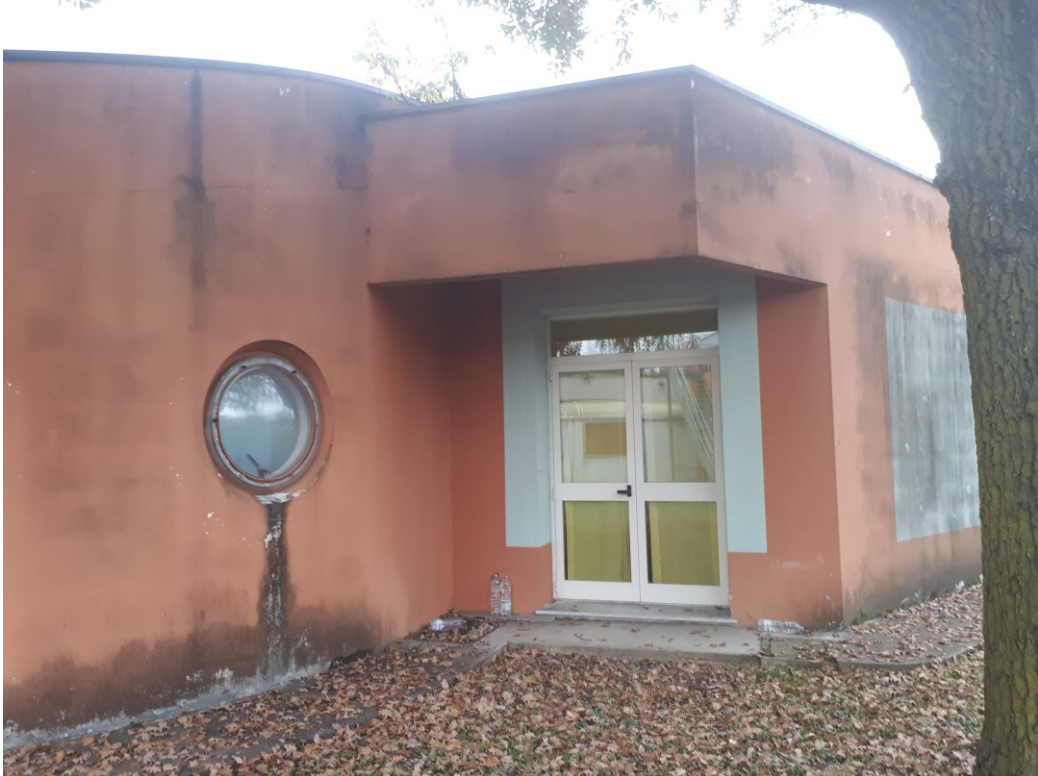
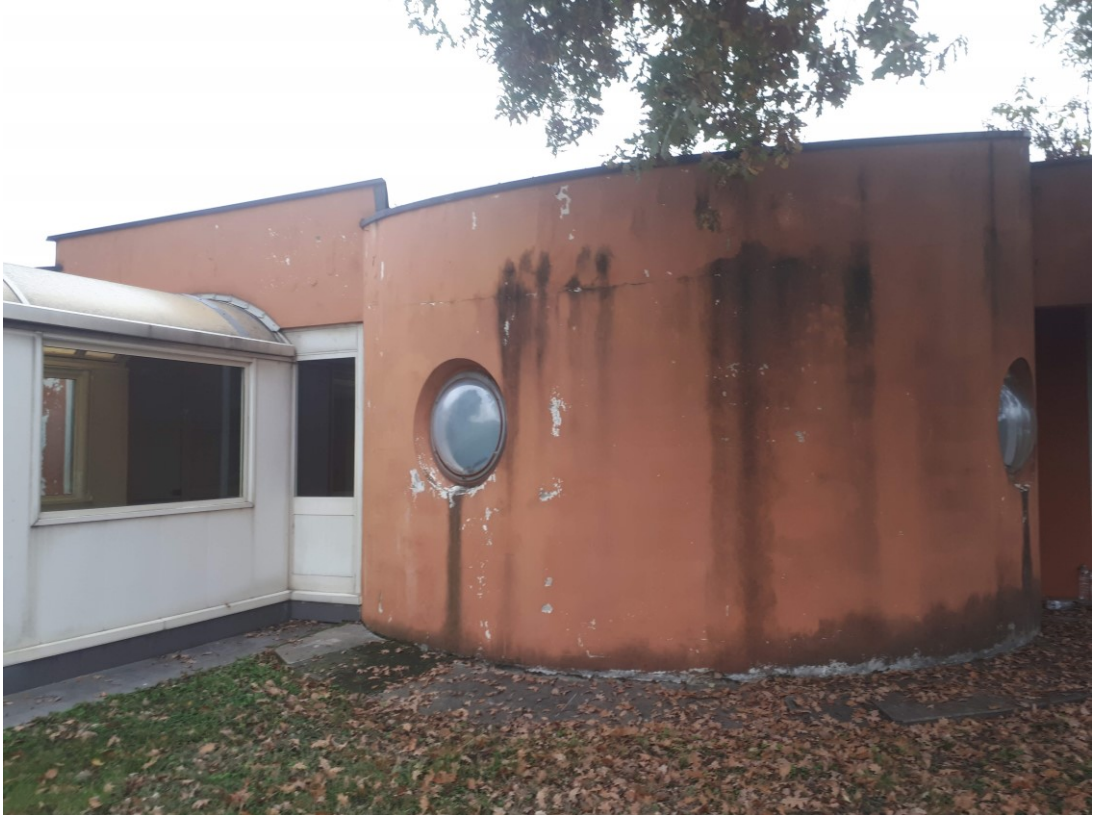
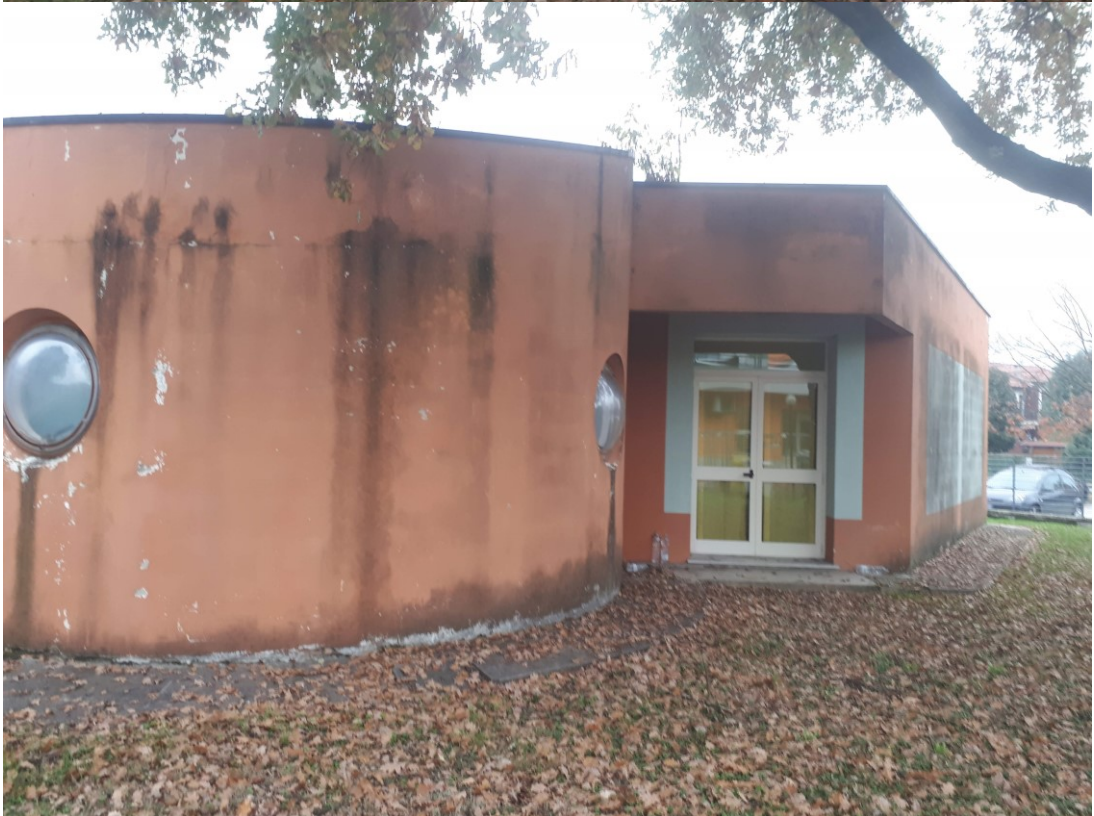
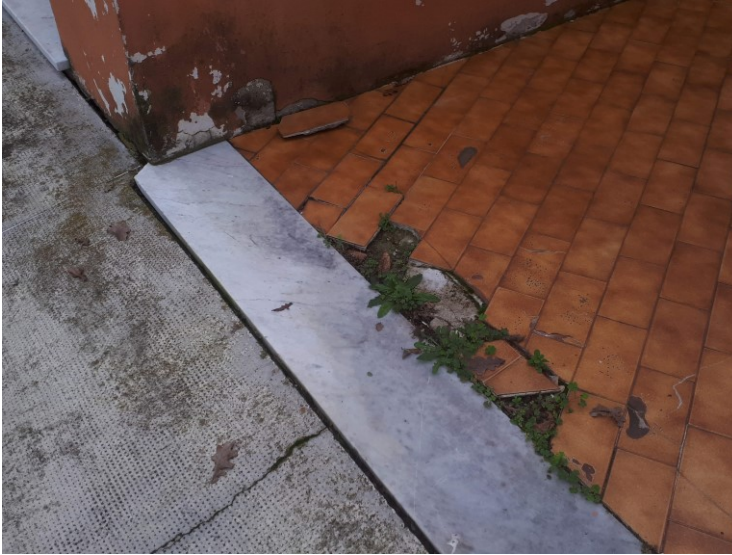
L'asilo presenta come si evince dalle immagini, facciate esterne mediamente ammalorate con presenza di distacchi dell'intonachino e del rivestimento pittorico.

La mancanza di gronde e tettoie nell'edificio lo porta al continuo e frequente attacco dal tempo e dalle interperie senza nessun tipo di difesa e di riparo.

Ecco perché si è pensata ad una soluzione progettuale definitiva e risolutiva, ideale al tipo di problematiche esposte: una sorta di facciata ventilata che riveste lo stabile come un mantello, un abito su misura che lo rende inattacabile nel tempo, risana le pareti e lo riqualfica a livello energetico.
