OGGETTO: Lavori di consolidamento del corpo stradale dissestato lungo la SS.N.113 "Settentrionale Sicula" al Km. 169 +000 in Zona Milianni. Approvazione progetto ANAS.

**LAVORI DI CONSOLIDAMENTO DEL CORPO STRADALE DISSESTATO**

**LUNGO LA SS. N.113 AL Km.169+000 - ZONA MILIANNI -**

Relazione Geologica

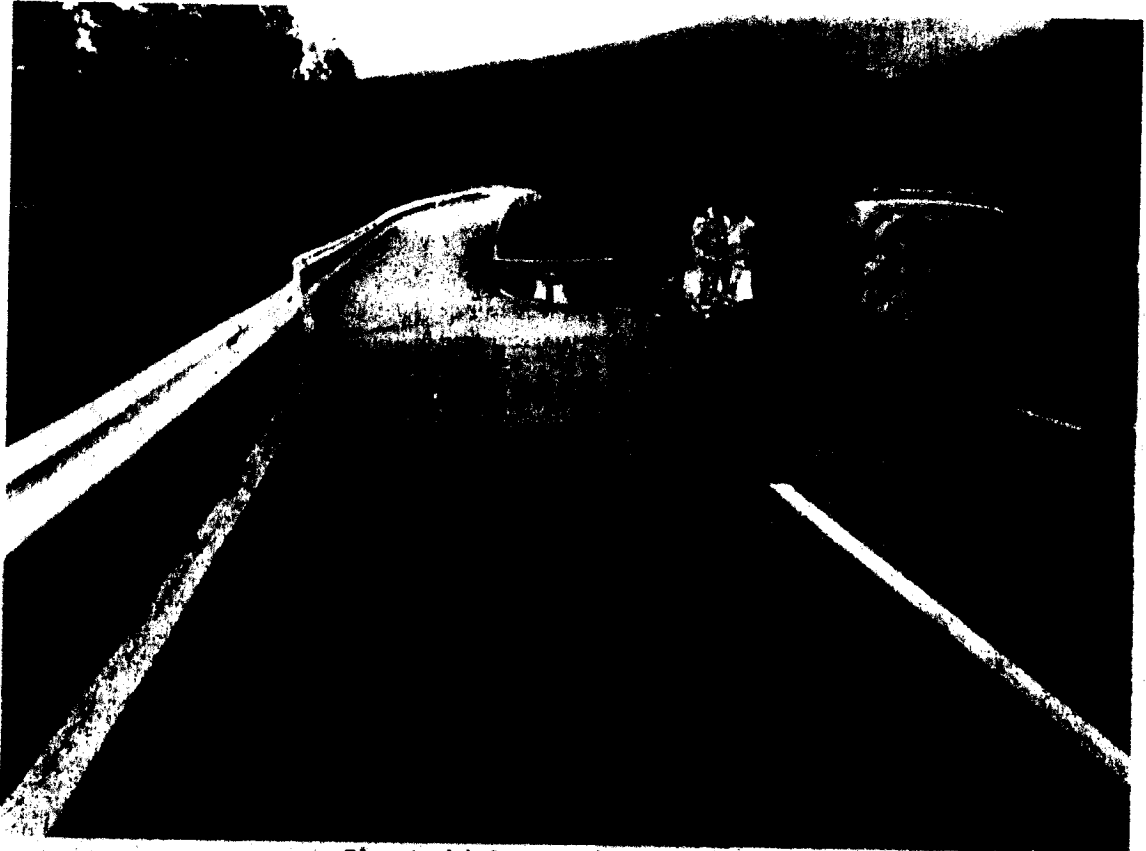
-Dissesto del piano viabile al Km 169 -

La presente progettazione esecutiva è scaturita dalla necessità di provvedere al consolidamento del tratto di strada statale SS.113 "Settentrionale Sicula", fortemente dissestato tra le Km.168+800 e Km.169+100, con un vistosa deformazione della originale planarità della piattaforma stradale e una percettibile traslazione a valle dell'intero asse stradale originario.
