**OGGETTO: Lavori di somma urgenza per regimentazione acque piovane a seguito degli eventi atmosferici avvenuti nei giorni 9, 10 e 11 gennaio 2022**

**VERBALE LAVORI SOMMA URGENZA**  
(Art. 163, comma 1, del D.lgs 50/2016)

**DOCUMENTAZIONE FOTOGRAFICA**

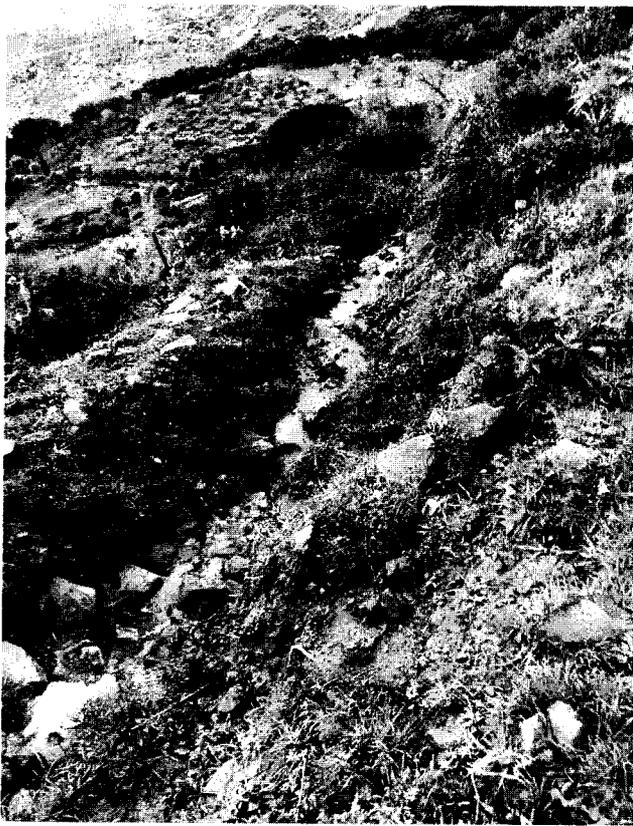
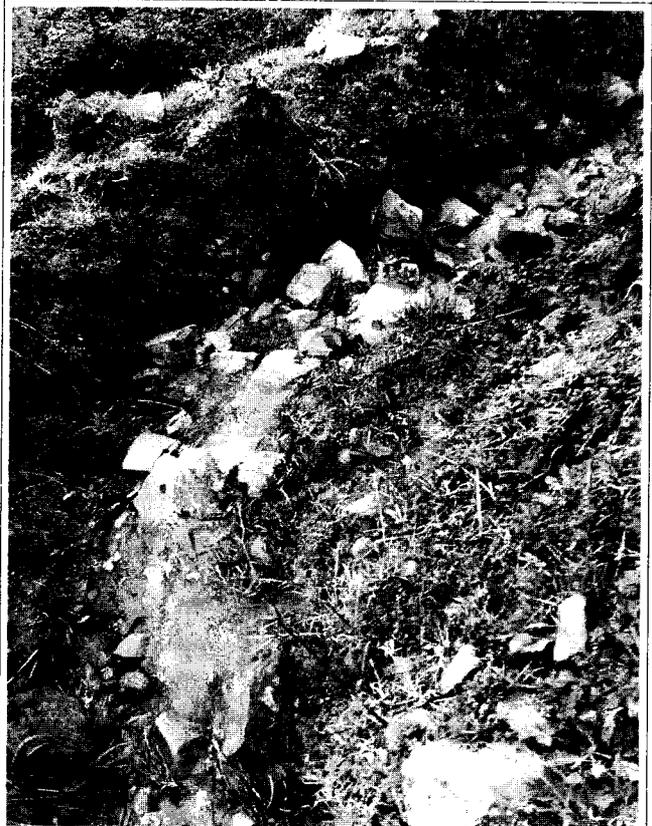
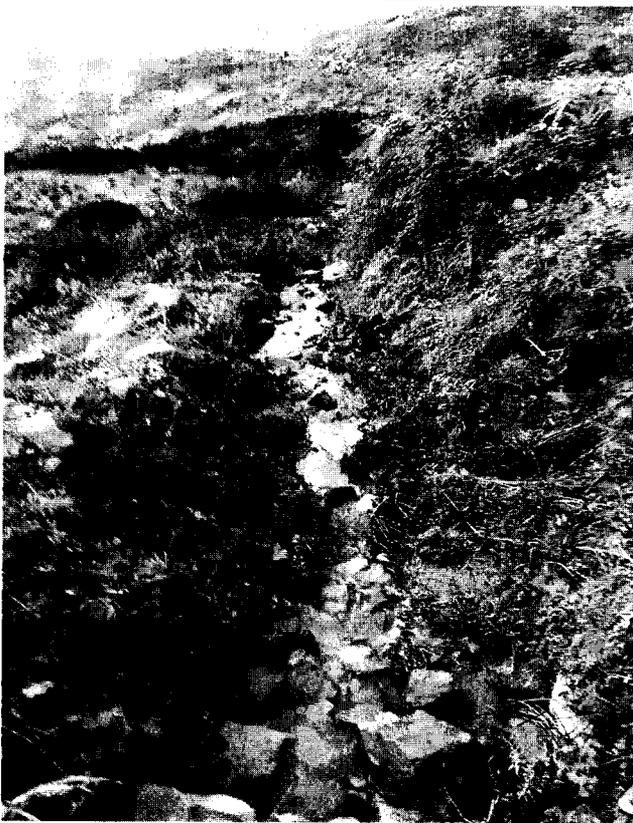
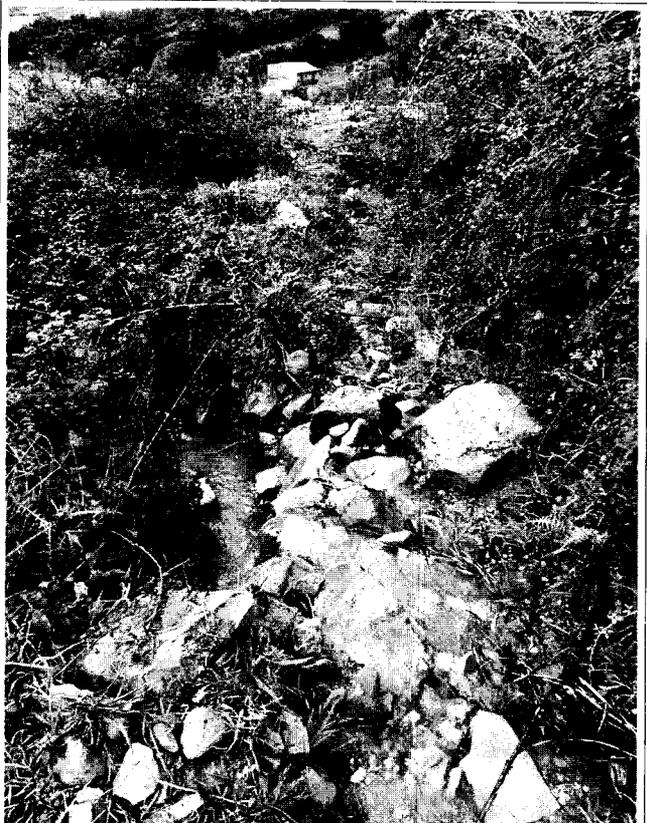
C.da Canalicchio - Margio

Nella c.da Canalicchio – Margio le acque meteoriche, provenienti dalla parte alta del centro storico dell'abitato di Tusa, riversandosi in un torrente a valle hanno causato la rottura degli argini spandendosi nei terreni limitrofi sottostanti, per cui al fine di non arrecare danni a persone o cose e salvaguardare la pubblica e privata incolumità occorre effettuare una nuova regimentazione delle stesse attraverso la ricostruzione degli argini e la pulitura del canale onde consentire il normale deflusso delle acque lungo il torrente originario e non causare smottamenti e frane di vario genere a valle.

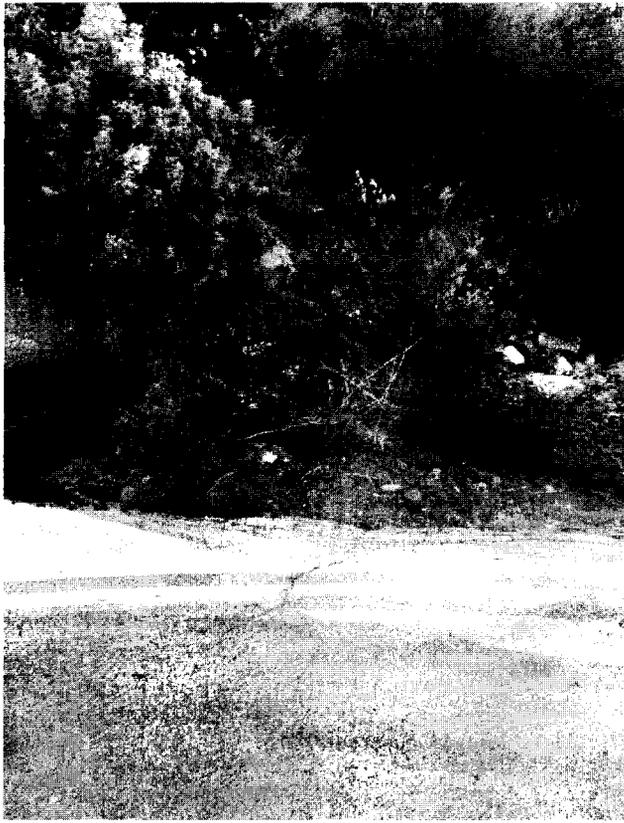
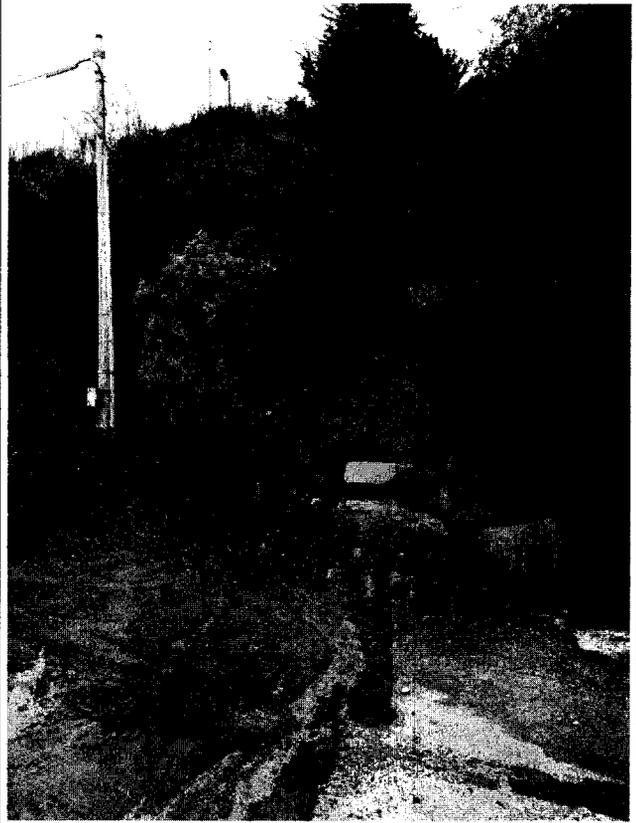
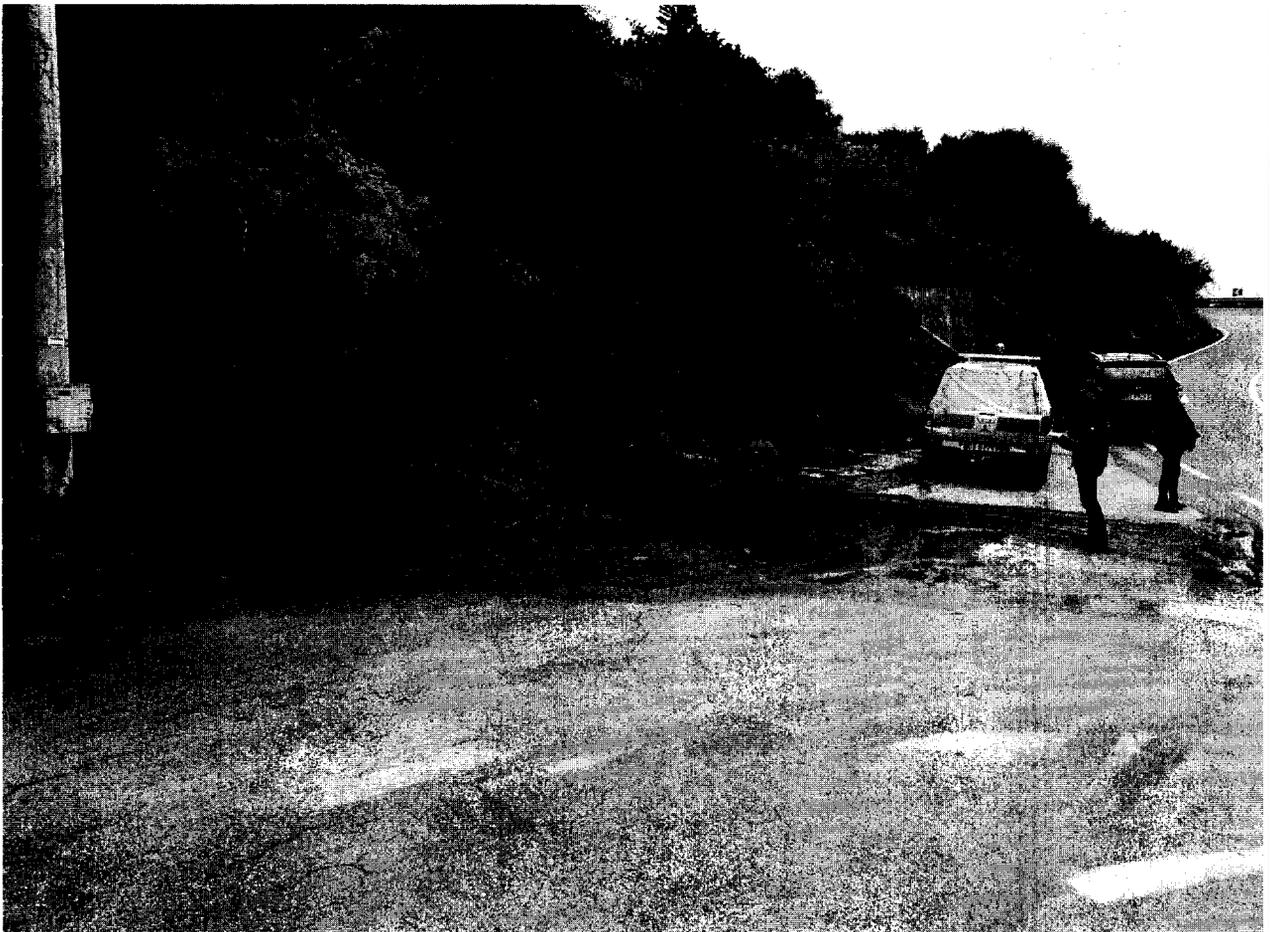
C.Da Lotarello

Nella Frazione Castel di Tusa in prossimità dell'incrocio con la S.S. 113 ed il bivio tra la strada comunale in c.da Lotarello si è verificato uno smottamento di terreno della falda superficiale che a causa della mancanza del muro di contenimento i detriti hanno invaso parte della carreggiata stradale con grave pericolo per la pubblica e privata incolumità. Per cui gli interventi posti in essere consistono sostanzialmente nell'asportazione del terreno detritico lungo la carreggiata e nella successiva ricostruzione della paratia con gabbioni metallici sovrapposti riempiti di pietra a contenimento del terreno.

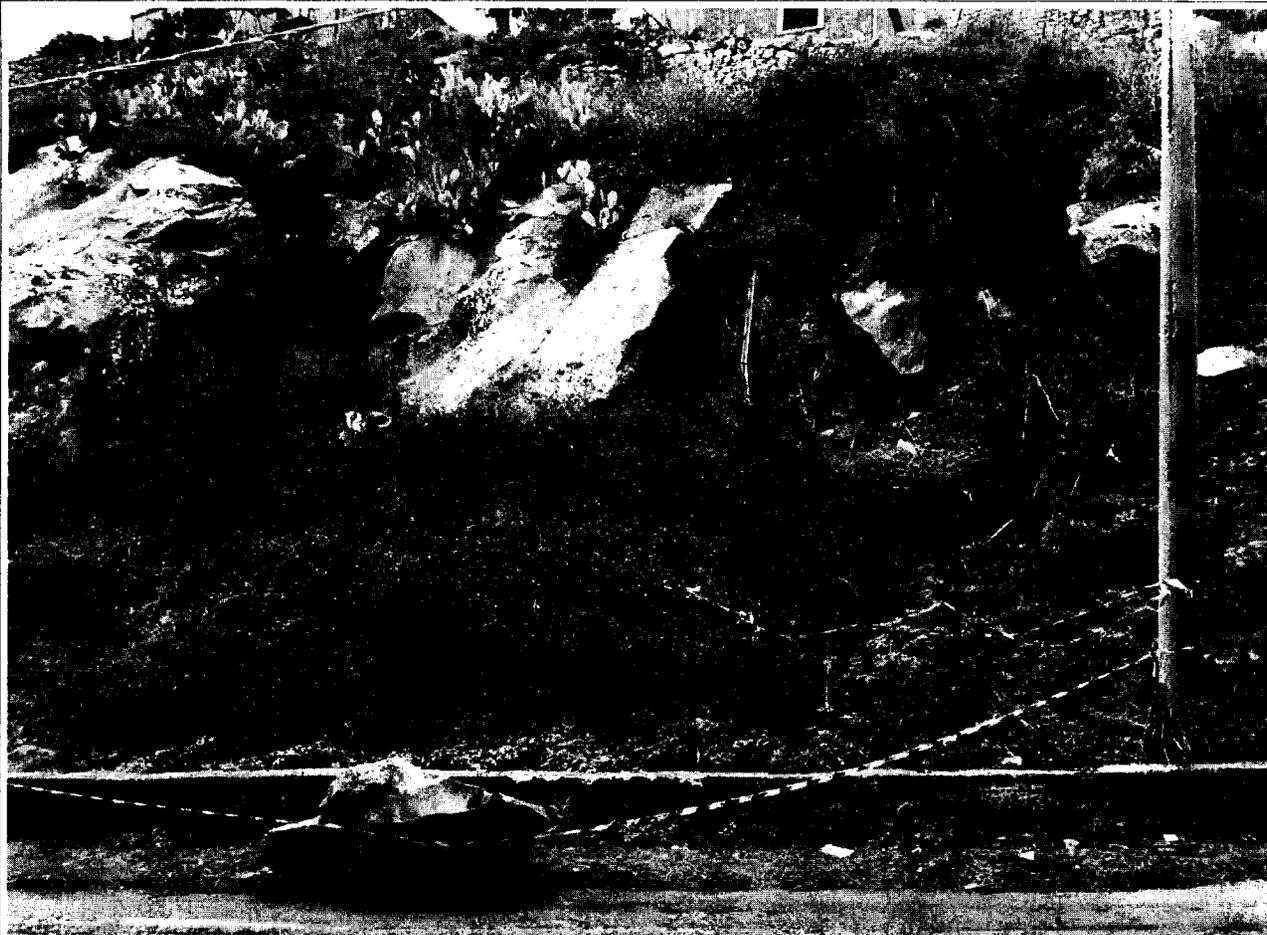
Via S. Livolsi

Nella Via Simeone Livolsi, nei pressi del costone roccioso un grosso masso si è staccato dalla parete andando ad invadere parte della carreggiata stradale adagiandosi lungo il bordola terale della strada, per cui si rende necessario la rimozione dello stesso, al fine di non procurare eventuali incidenti stradali per i passanti e la messa in sicurezza del terreno soprastante

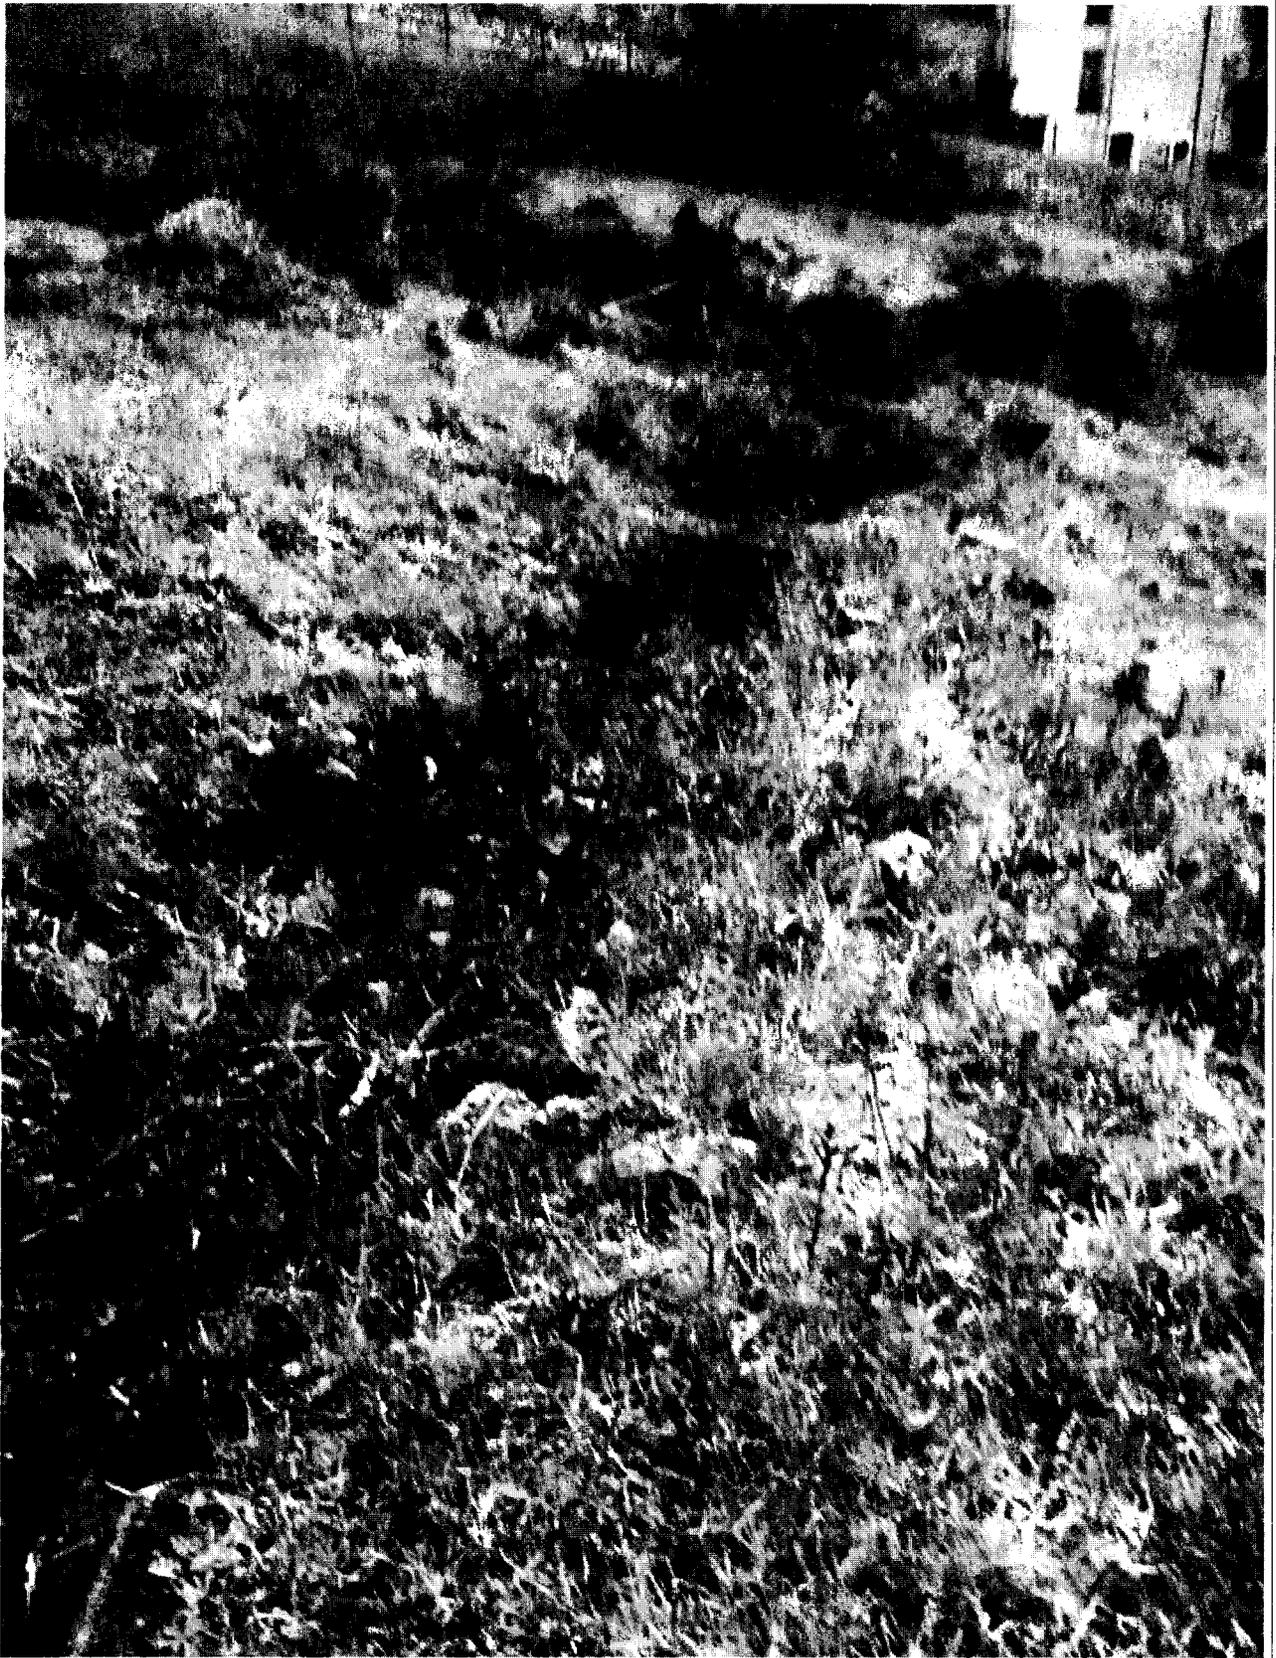
Via S. Maria di Gesù

Nella Via Crocmissione vi è un cunettone a cielo aperto che si diparte dalla c.da Difesa e attraverso la Via G.M. Pellegrino con un canalone chiuso giunge in una proprietà privata sottostante della Via S.M. di Gesù. Attualmente questo canalone necessita di una pulizia straordinaria in quanto le ultime avversità atmosferiche hanno causato l'intasamento dello stesso e lo straripamento delle acque superficiali lungo i terreni limitrofi, per cui il perdurare di tale situazione potrebbe arrecare danni a terzi ed alla pubblica via sottostante.

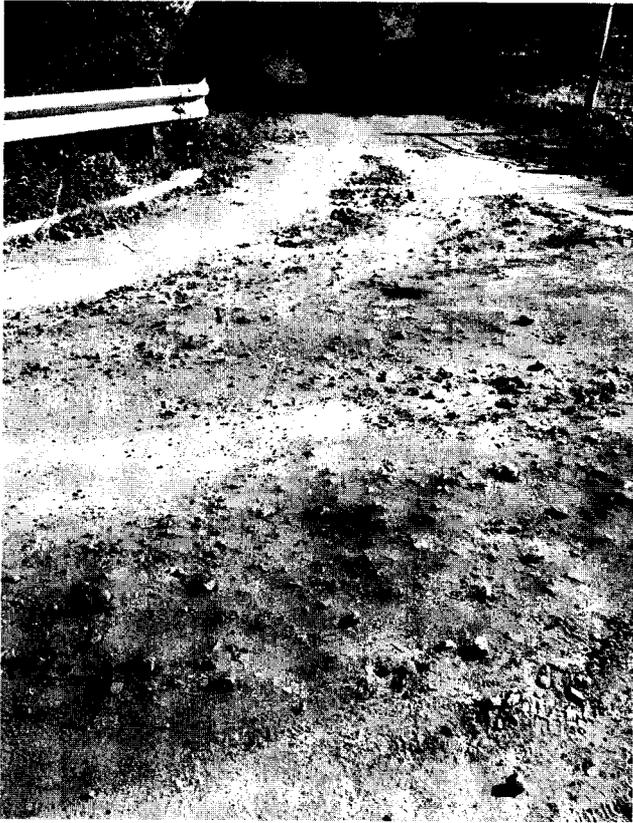
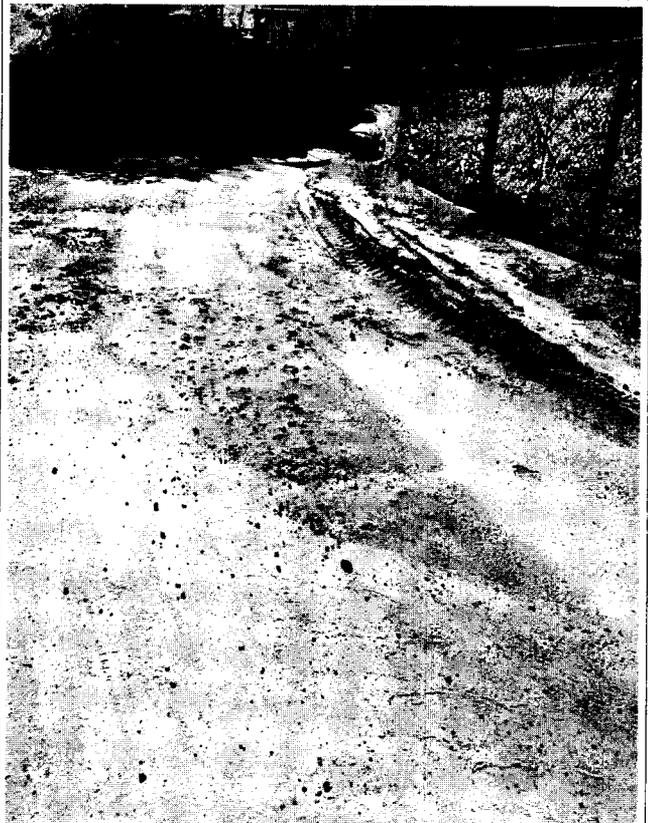
C.da Tonnara

In c.da Tonnara un canalone delle acque meteoriche risulta intasato causando lo straripamento dei detriti a valle della strada per cui necessita una pulizia straordinaria.

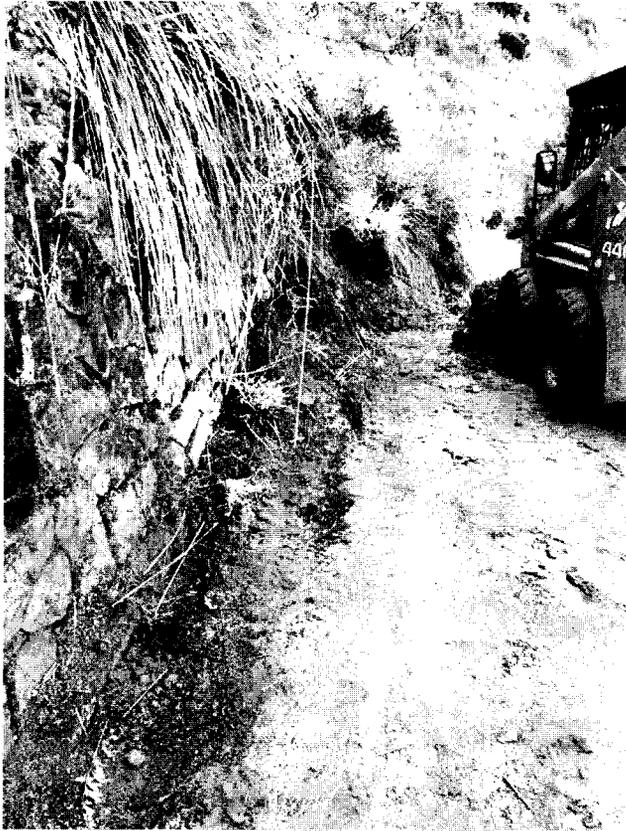
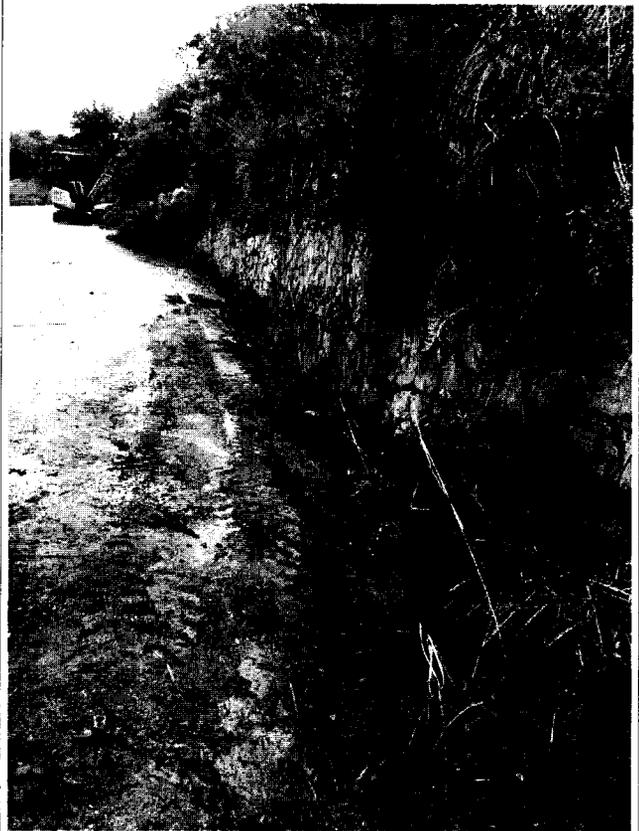
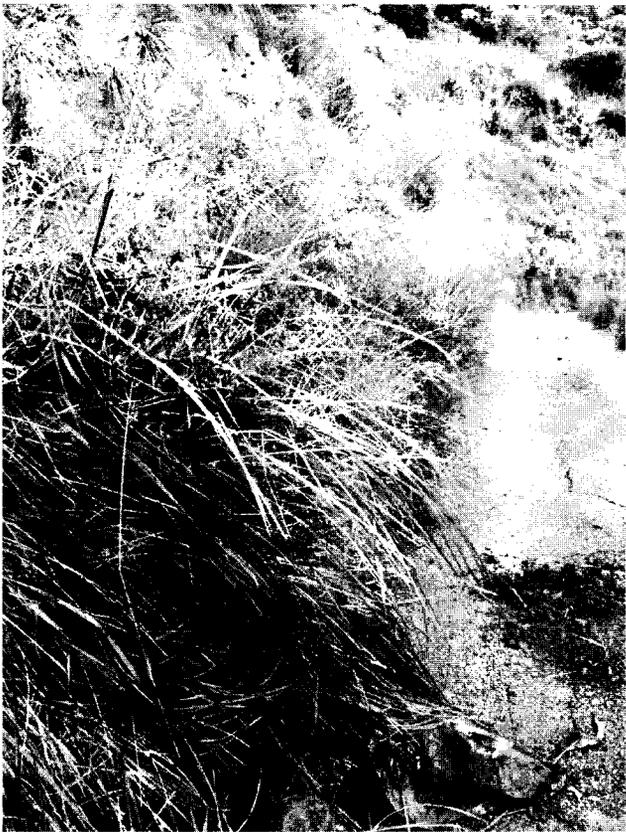
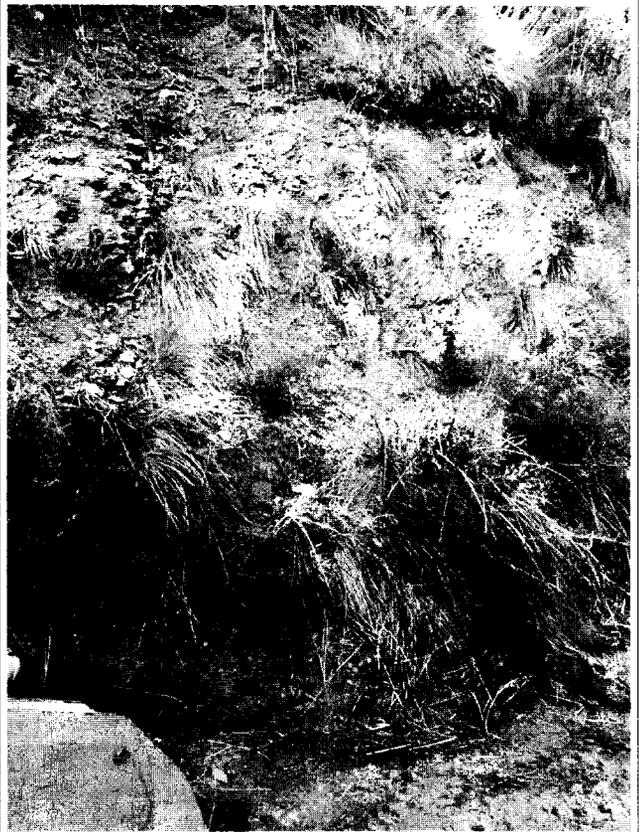
C.da Vallemola

Nella c.da Vallamola le cunette laterali sono state intasate dal terriccio scivolato dai muri perimetrali causando la deviazione del normale deflusso delle acque meteoriche, per cui occorre la pulitura delle stesse.
