ASILO NIDO COMUNALE "LA COCCINELLA"
 di Siziano in Via Fratelli Cervi, 2
LAVORI DI MANUTENZIONE STRAORDINARIA ESTERNA

titolo lavoro: Lavori di manutenzione straordinaria esterni dello stabile adibito ad Asilo Nido relativo all'installazione di nuovo rivestimento all'involucro esterno e sistemazione del marciapiede esterno, sita a Siziano in via Fratelli Cervi, 2.

titolo tavola: Stato di progetto; Prospetti e particolari costruttivi del rivestimento

tavola: AAN.06

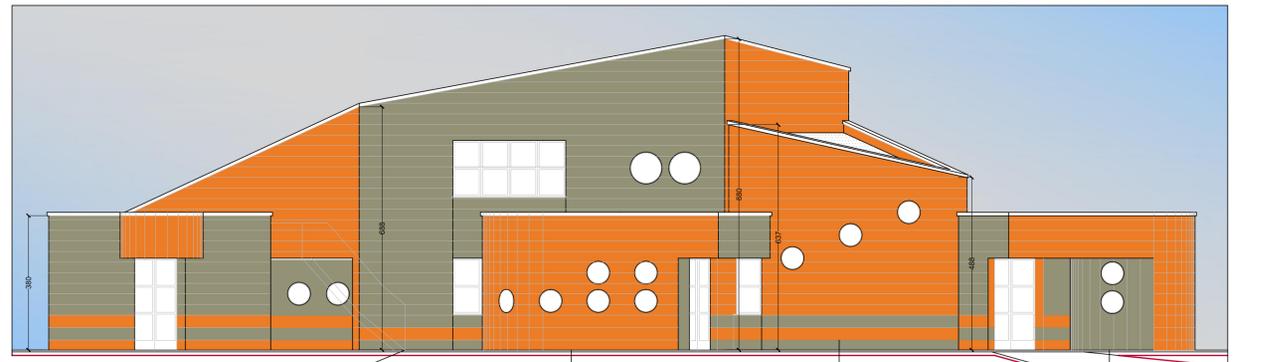
PROSPETTO NORD

SCALA DI EMERGENZA ESTERNA
 parti di muratura con installazione di facciata ventilata in paramento in alluminio tipo "ALUSKIN" in verticale su apposita sottostruttura metallica

parti di muratura con intervento di risanamento del rivestimento pittorico (STESSI COLORI RAL)
 parti di muratura con installazione di facciata ventilata in doghe in alluminio tipo "ALUSKIN" su apposita sottostruttura metallica

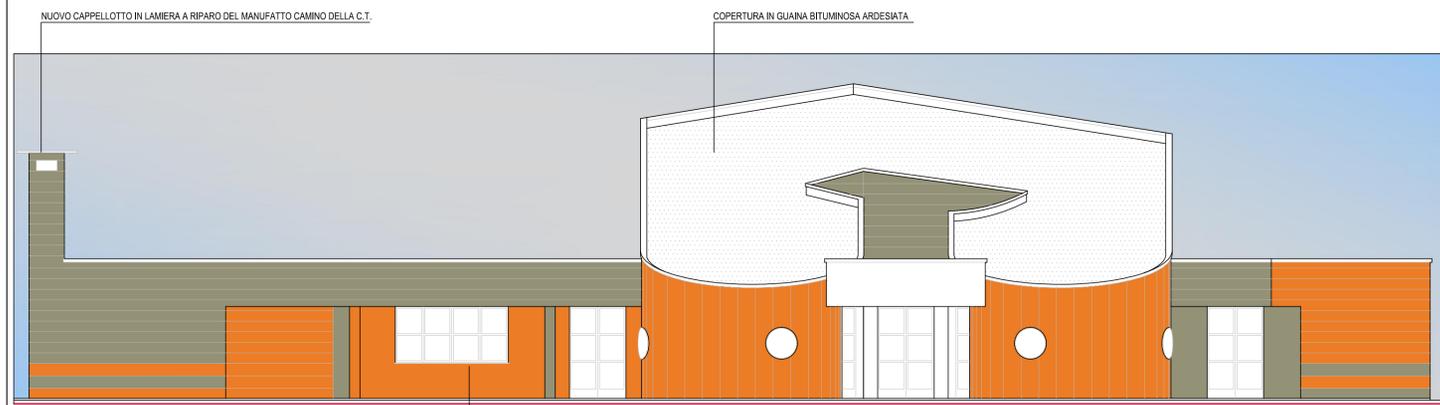
PROSPETTO SUD-EST

parti di muratura con intervento di risanamento del rivestimento pittorico (STESSI COLORI RAL)

NUOVO CAPPELLOTTO IN LAMIERA A RIPARO DEL MANUFATTO CAMINO DELLA C.T.
