OGGETTO: Segnalazione dissesti idrogeologici avvenuti il giorno 07.10.2019

VERBALE LAVORI SOMMA URGENZA

(Art. 163, comma 1, del D.lgs 50/2016)

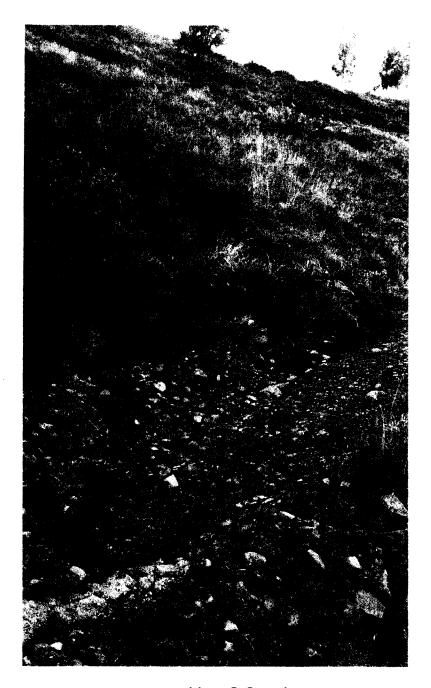
FOTO N. 1 (C.DA S. CROCE)

Nella c.da S. Croce – Margio - Suvarello, gran parte della carreggiata stradale risulta ostruita da materiale terroso per cui risulta materialmente intransitabile, a tale scopo sono state poste delle transenne metalliche e del nastro segnaletico per segnalare la chiusura momentanea al transito veicolare.

In c.da S. Croce - Margio - Suvarello, oltre a liberare la strada dai detriti, occorre effettuare una preventiva pulitura del cunettone posto a monte della suddetta strada, e del torrente che attualmente sono invasi da

detriti e vegetazione. Tale intervento occorre eseguirlo con l'ausilio di una pala meccanica di adeguata potenza.

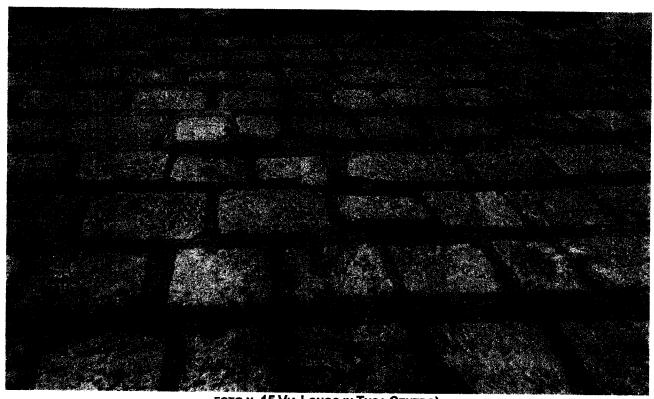
FOTO N. 15 VIA LONGO IN TUSA CENTRO)

In Via Longo, un tratto della pavimentazione costituita da basolato in pietra è stato danneggiato con conseguente distacco dei bolognini con un serio pericolo per i pedoni e le autovetture che percorrono la suddetta strada.

Al fine di non incorrere a situazioni di grave pericolo per la pubblica incolumità e superare le criticità rilevate si rende indispensabile ed urgente liberare le suddette strade dai detriti onde consentire il normale transito veicolare, mentre nella Via Longo occorre ripristinare la pavimentazione danneggiata con lo smontaggio ed il rimontaggio della stessa.
