Comune di Caino

STUDIO PER LA DEFINIZIONE DEL RETICOLO IDRICO MINORE E LE RISPETTIVE FASCE DI RISPETTO IN OSSERVANZA DELLA DGR N° VII/7868 DEL 25/1/2002 E SUCCESSIVE MODIFICHE (DGR N° VII/13950 DEL 1/08/2003)

04C

SCHEDE DESCRITTIVE

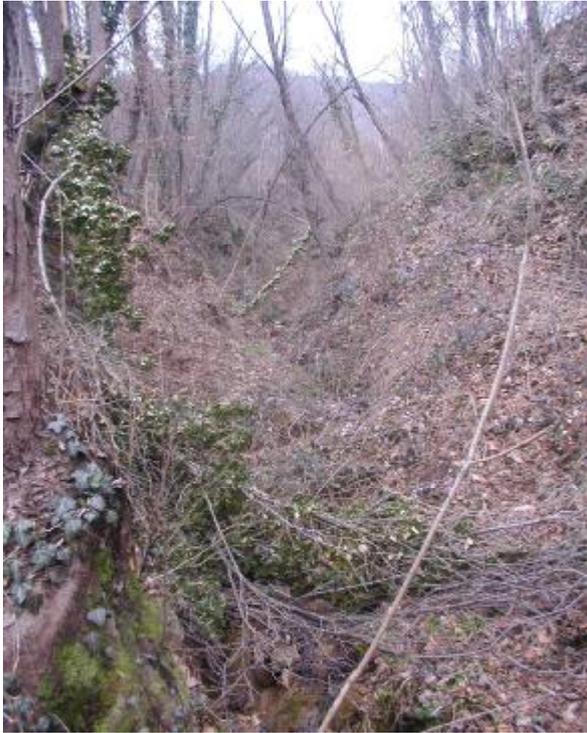
Foto 1 Particolare dell'alveo a monte dell'attraversamento

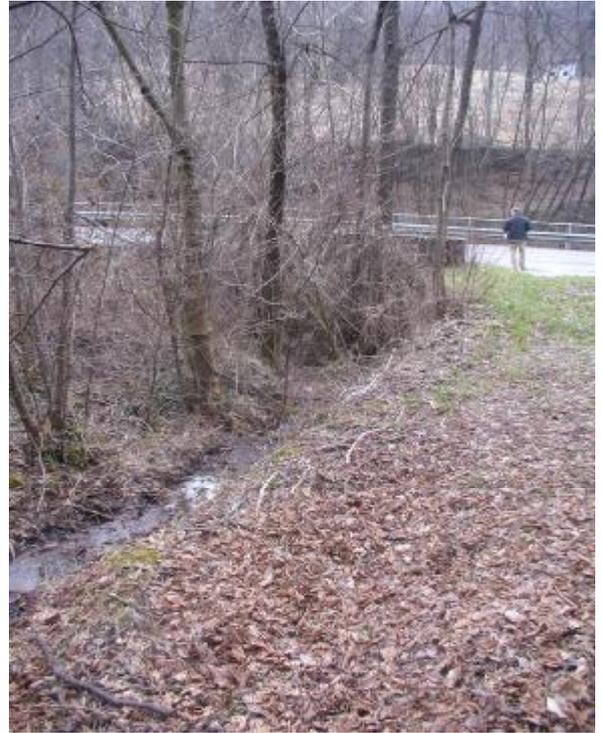
Foto 2 Detrito e resti vegetali in alveo a monte dell'attraversamento

<u>Materiale di costruzione:</u> cls	<u>Eventuali ostacoli al deflusso:</u> in caso di eventi di piena detriti resti vegetali e vegetazione infestante presente in alveo a monte della strada potrebbero ridurre la sezione di deflusso dell'attraversamento .
<u>Sezione a monte:</u> Larghezza: 1,10 m m Altezza: 1,20 m	
<u>Sezione a valle:</u> non rilevabile Larghezza: Altezza:	<u>Presenza di lesioni al manufatto:</u> non rilevate
<u>Note:</u> si raccomanda la pulizia e la manutenzione periodica dell'alveo a monte dell'attraversamento ;

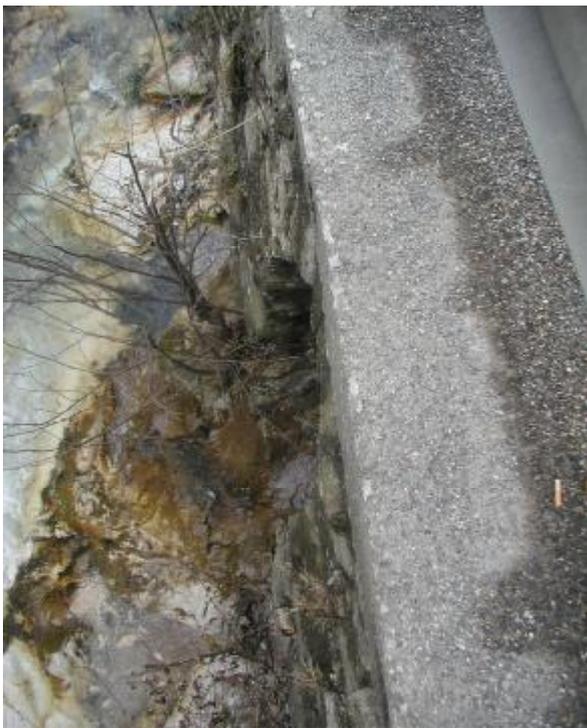
Foto 3 Sezione di valle dell'attraversamento: confluenza nel Torrente Garza

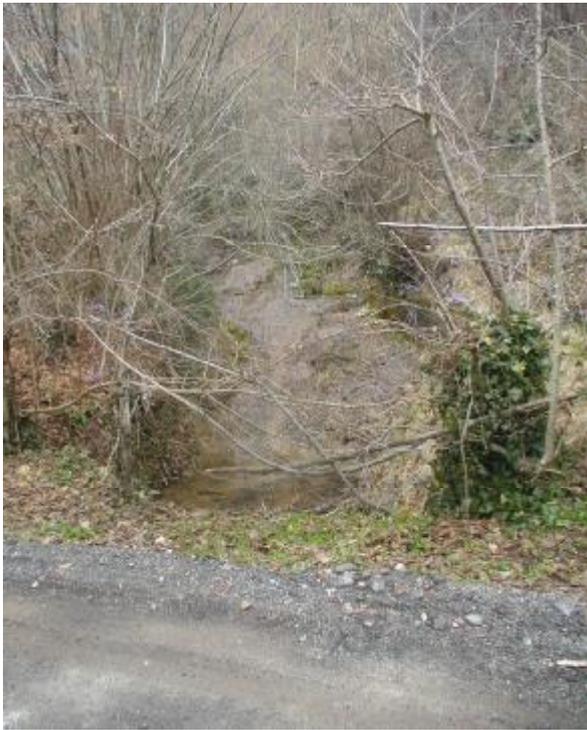
Foto 1 Particolare dell'alveo a monte dell'attraversamento

Note A monte e a valle dell'attraversamento l'alveo risulta impostato parzialmente in roccia: a monte l'alveo è caratterizzato da vegetazione e detriti che, se mobilizzati, potrebbero ridurre la sezione di deflusso dell'attraversamento. In corrispondenza del punto di confluenza nel torrente Garza, l'alveo del corso d'acqua in esame risulta contiguo al muro di sostegno del piazzale di una ditta di raccolta di rifiuti metallici: il muro risulta lesionato proprio in corrispondenza del punto di confluenza tra i due torrenti.

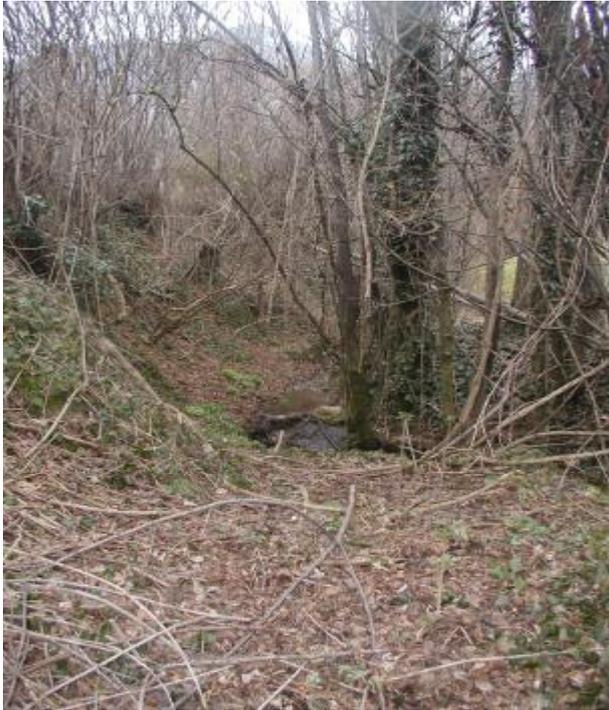
Foto 1 Particolare dell'alveo a monte dell'attraversamento A

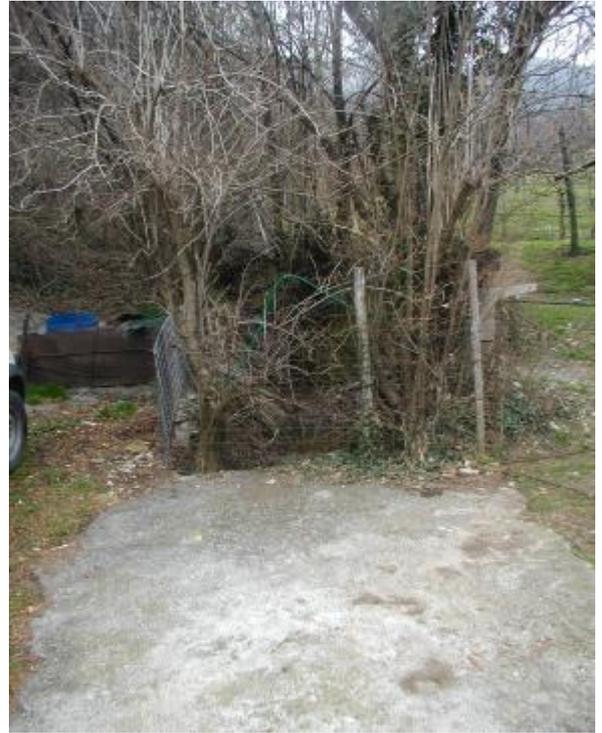
Foto 2 Alveo vegetato a monte dell'attraversamento A

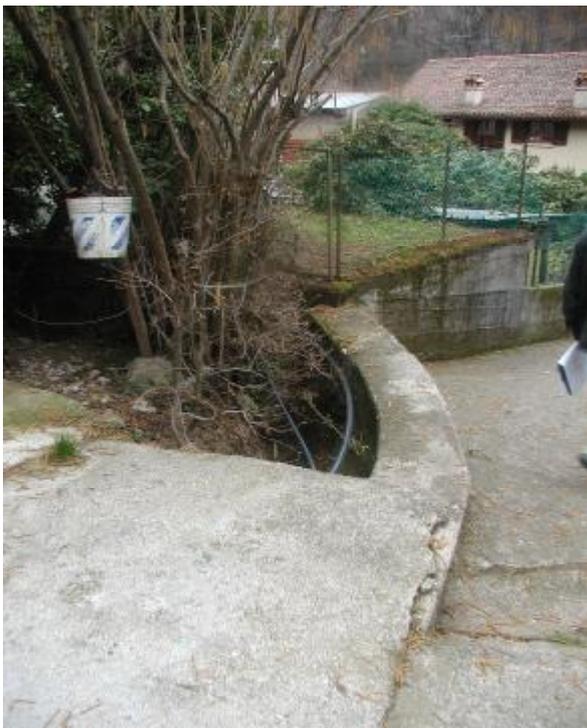
Foto 3 Tratto regimato a valle dell'attraversamento A

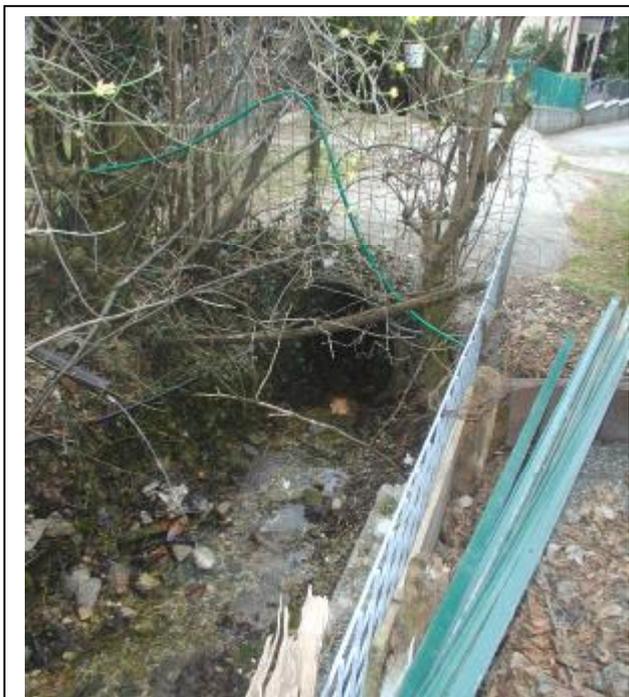
<u>Materiale di costruzione:</u> tubo in cls	<u>Eventuali ostacoli al deflusso:</u> la sezione di monte dell'attraversamento, già ridotta dalla presenza di alcuni tubi di plastica, risulta facilmente ostruibile da detrito e resti vegetali presi in carico dalla corrente in caso di eventi di piena.
<u>Sezione a monte:</u> Diametro: 0,80 m	
<u>Sezione a valle:</u> Diametro: 0,80 m	<u>Presenza di lesioni al manufatto:</u> non rilevate

Foto 4 Sezione di monte dell'attraversamento

Note: si raccomanda vivamente la pulizia e la manutenzione periodica dell'attraversamento e dell'alveo a valle a monte dell'attraversamento, anche in ragione della vicinanza di abitazioni.

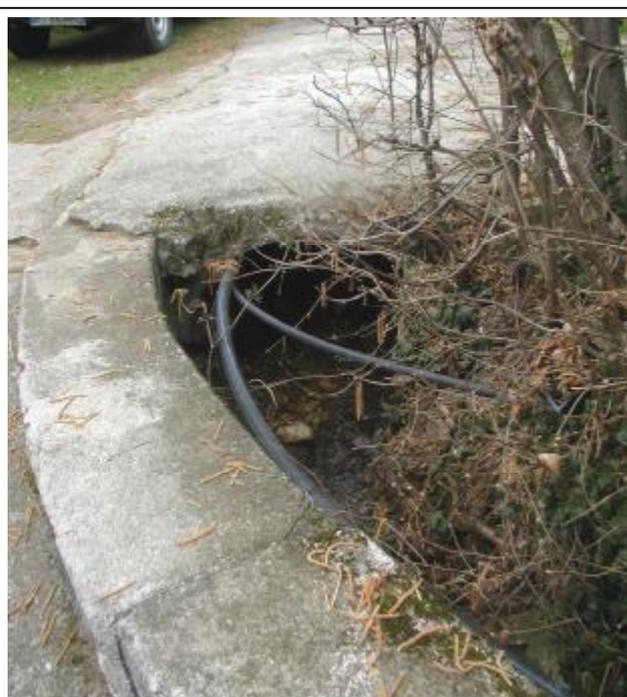
Foto 5 Sezione di valle dell'attraversamento

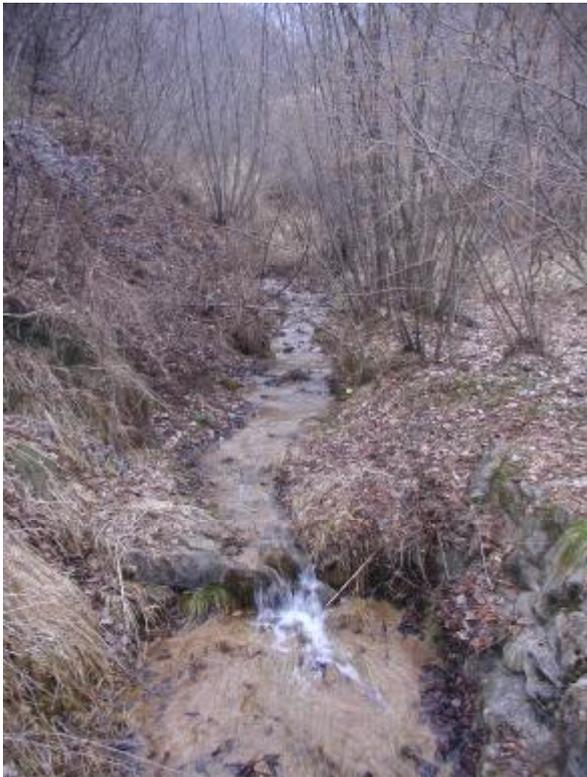
Foto 1 Particolare dell'alveo a monte dell'attraversamento A

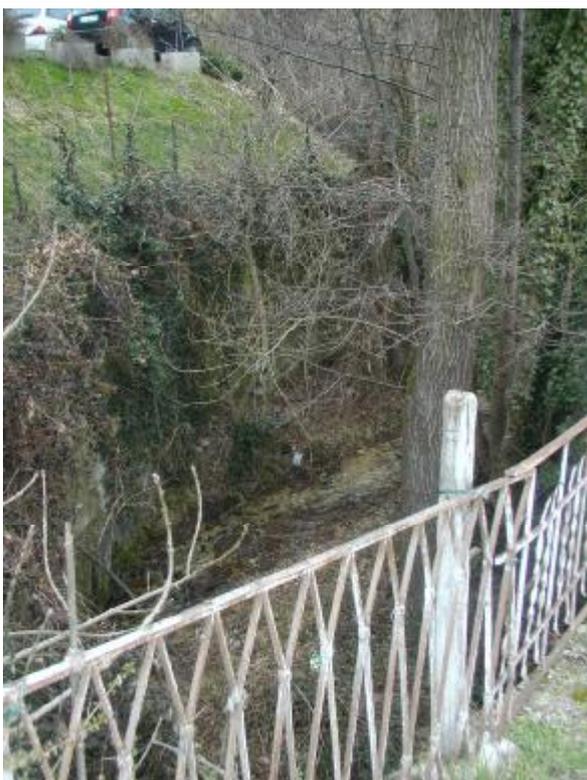
Foto 3 Alveo a monte dell'attraversamento B

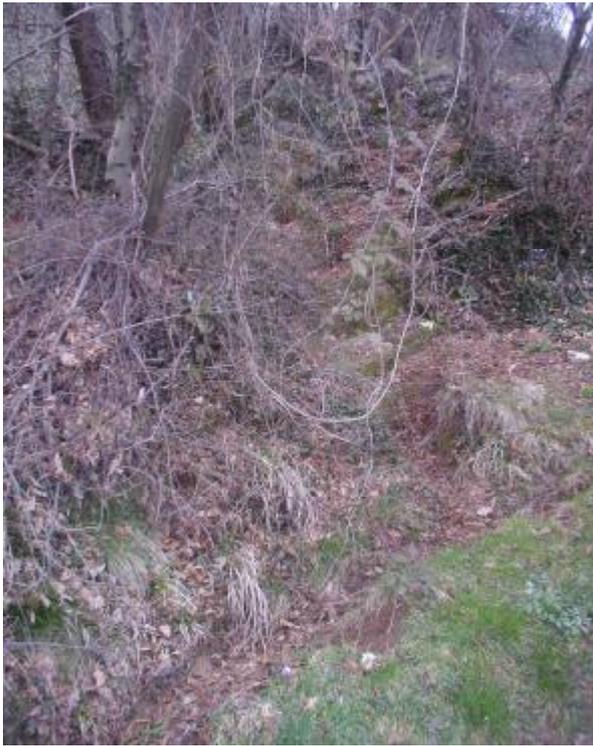
Il corso d'acqua in esame rappresenta un affluente di sinistra idrografica del Torrente Valle d'Aosta (punto di confluenza in sinistra idrografica dell'attraversamento A). Al momento del sopralluogo il corso d'acqua non presentava tracce di scorrimento idrico. L'alveo a monte e a valle dell'attraversamento costeggia il lato di monte della strada vicinale degli zoccoli è caratterizzato dalla presenza di detrito e vegetazione, mentre la sezione di deflusso appare quasi completamente ostruita dalla presenza di rami e fogliame.

Foto 1 Sviluppo del corso d'acqua a monte della confluenza

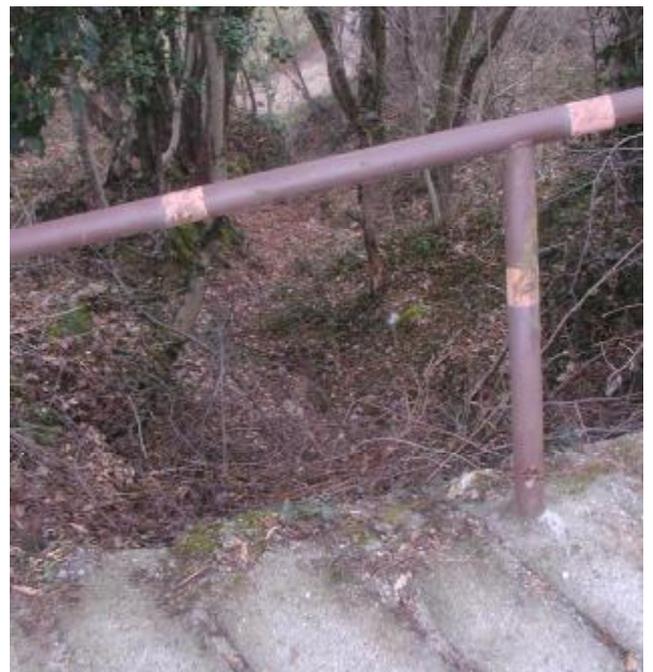
Foto 4 Vallecola a valle dell'attraversamento A

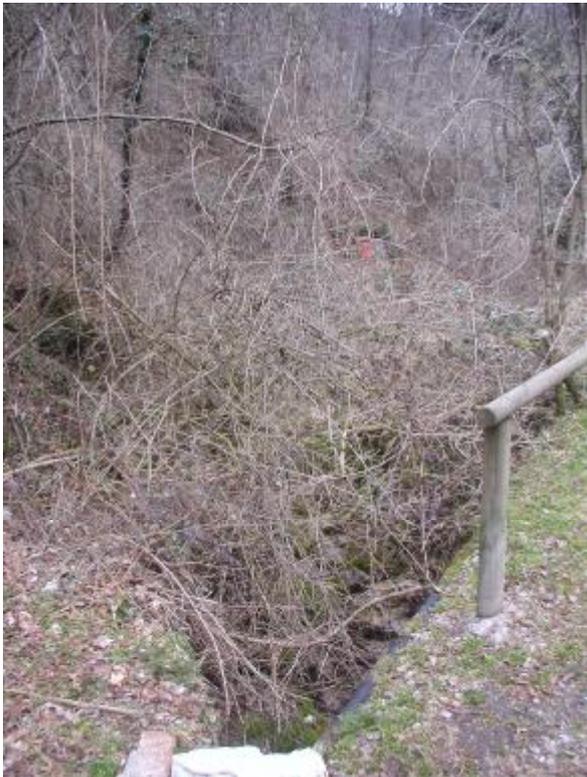
Foto 1 Particolare dell'alveo a monte dell'attraversamento A

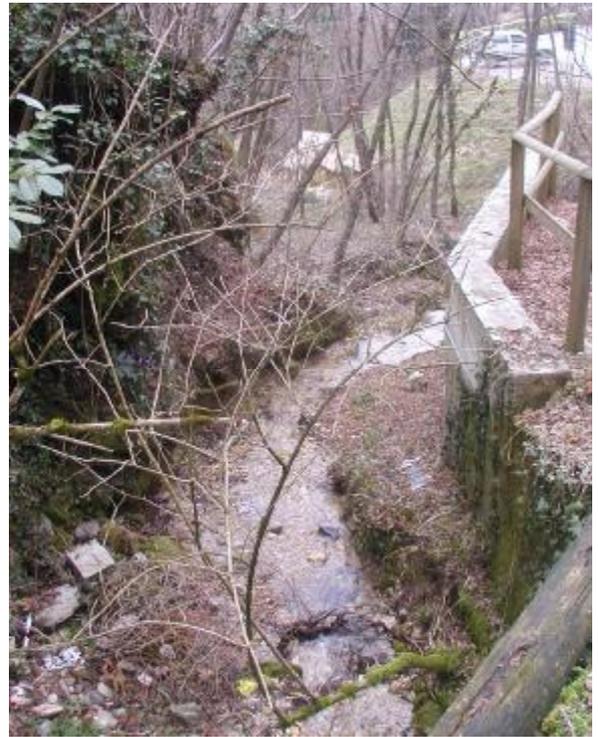
Foto 2 Alvo con sponde vegetate a valle dell'attraversamento A

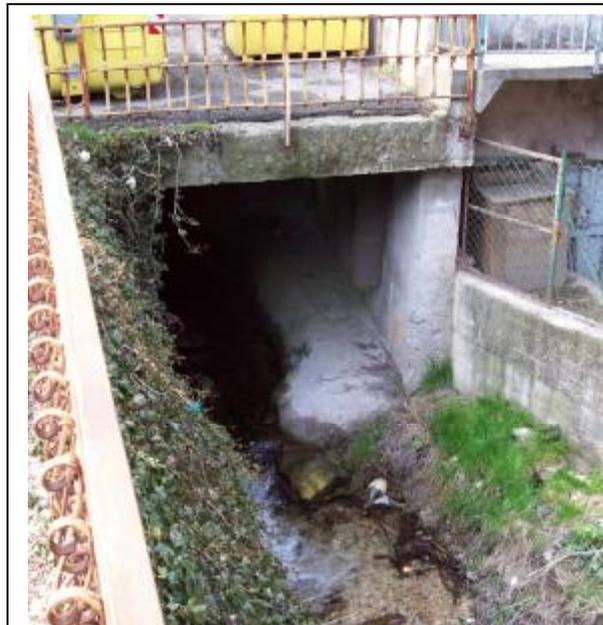
Foto 10 Sezione di valle dell'attraversamento

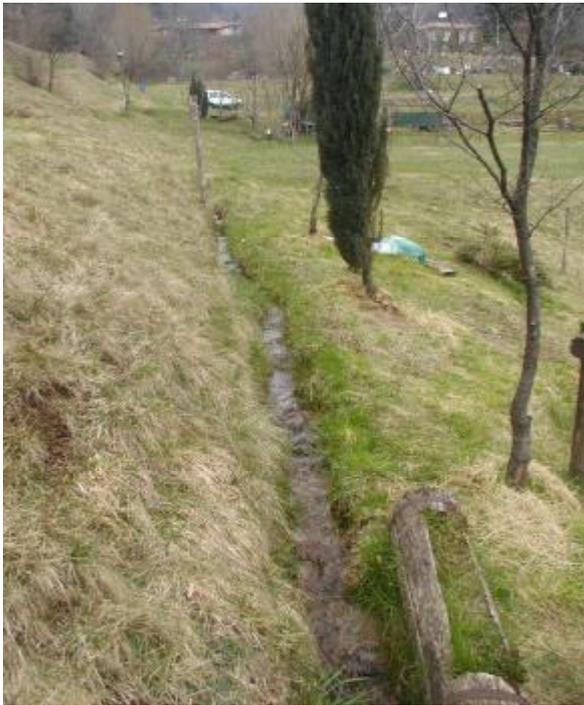
Foto 1 Sviluppo del corso d'acqua a monte dell'attraversamento A, in località Villa Mattina.

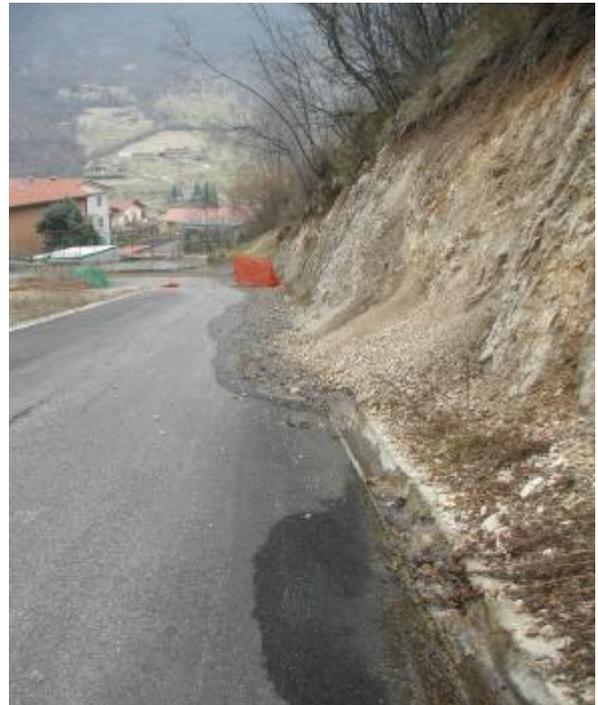
Foto 2 Particolare della canaletta in cls a monte dell'attraversamento A

<u>Materiale di costruzione:</u> tubo in cls	<u>Eventuali ostacoli al deflusso:</u> la canaletta e la sezione di monte dell'attraversamento sono caratterizzate dalla presenza di detriti che ne compromettono l'efficienza.
<u>Sezione a monte:</u> Diametro: 0,50	
<u>Sezione a valle:</u> Diametro: 0,50 m	<u>Presenza di lesioni al manufatto:</u>
<u>Note:</u> si raccomanda la manutenzione periodica dell'attraversamento e della canaletta a monte e a valle dello stesso.

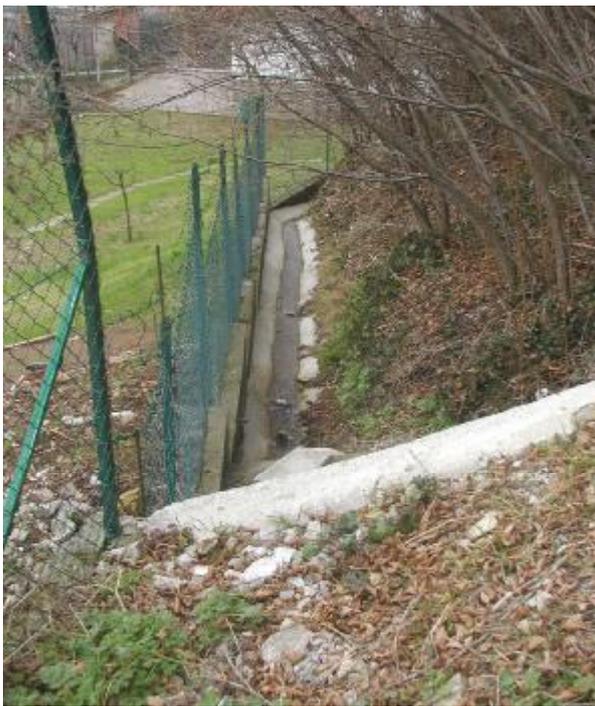
Foto 3 Tratto d'alveo regimato a valle dell'attraversamento A

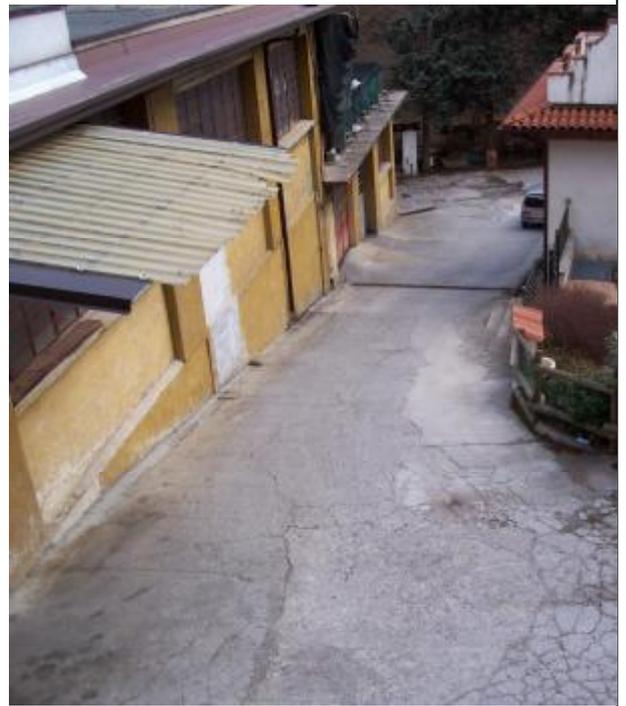
Foto 4 Tratto tombinato a valle della sezione di monte dell'attraversamento F

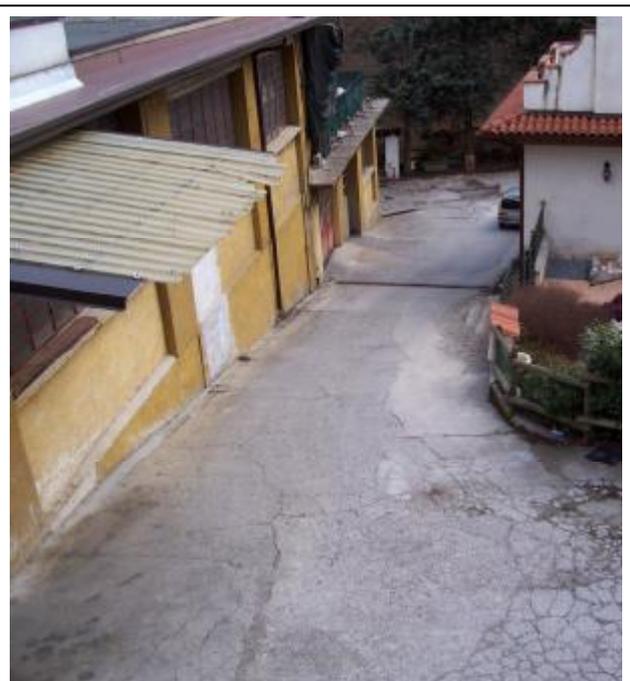
Foto 14 Tratto tombinato in direzione del Torrente Garza.

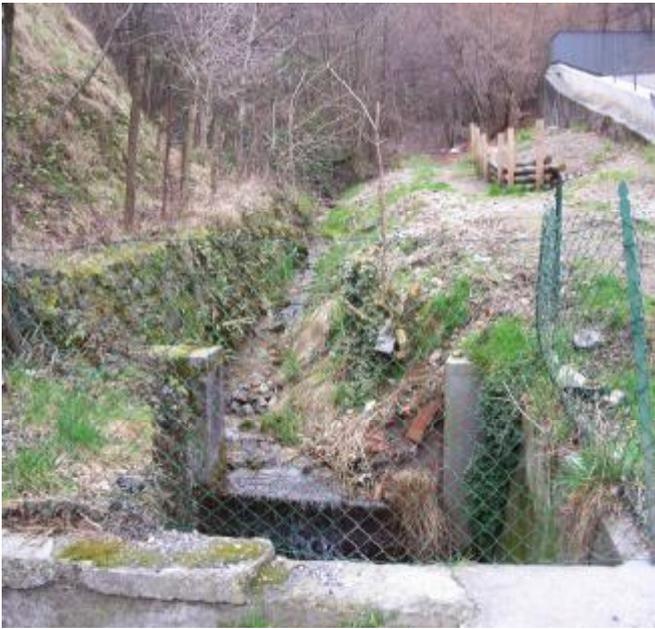
Foto 1 Particolare dell'alveo a monte dell'attraversamento A

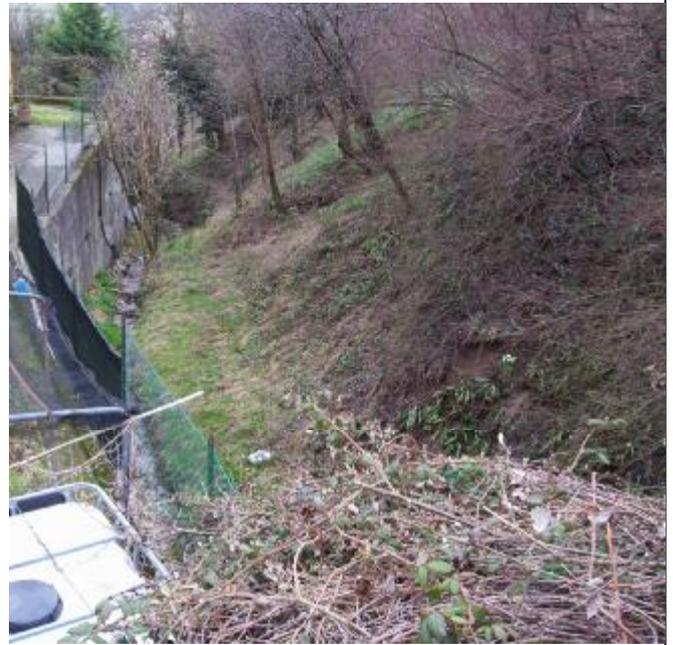
Foto 2 Alveo a valle dell'attraversamento A.

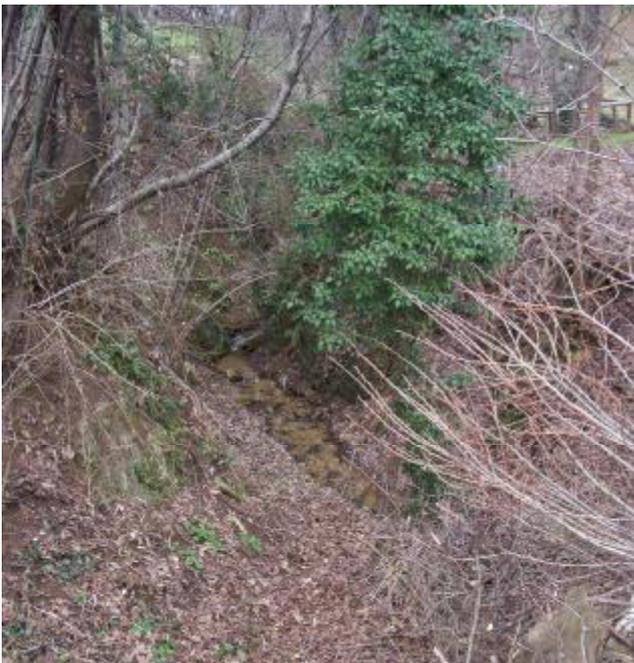
Foto 3 Particolare dell'alveo a valle dell'attraversamento B.

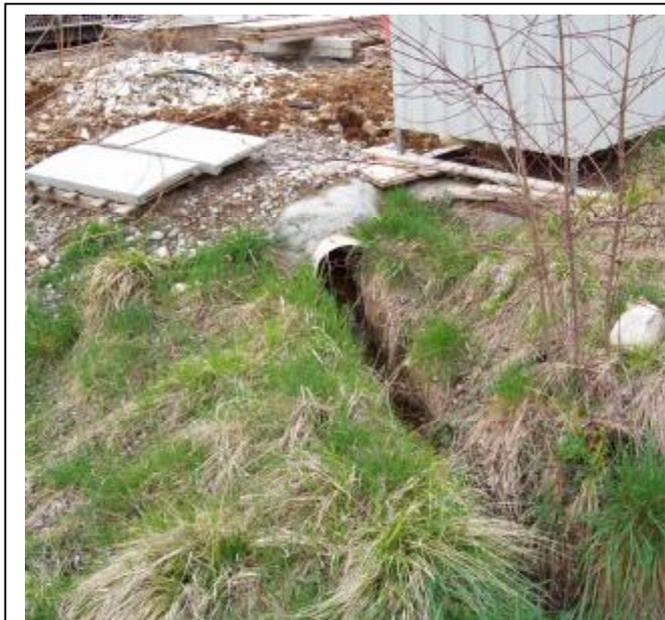
Foto 1 Venuta a giorno della sorgente

Il corso d'acqua in esame costituisce un affluente in destra idrografica del torrente 24-01BS074, scaturisce a valle di un' area di nuova lottizzazione e probabilmente rappresenta una manifestazione sorgentizia. Si consiglia la regimazione del corso d'acqua in regione della destinazione d'uso dell'area (foto 1-2-3-4).

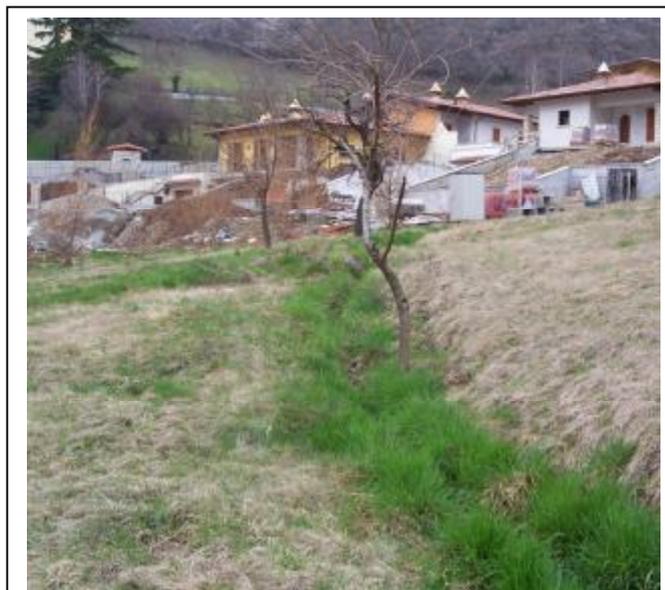
Foto 3 Vista verso verso monte dell'incisione nella zona prativa

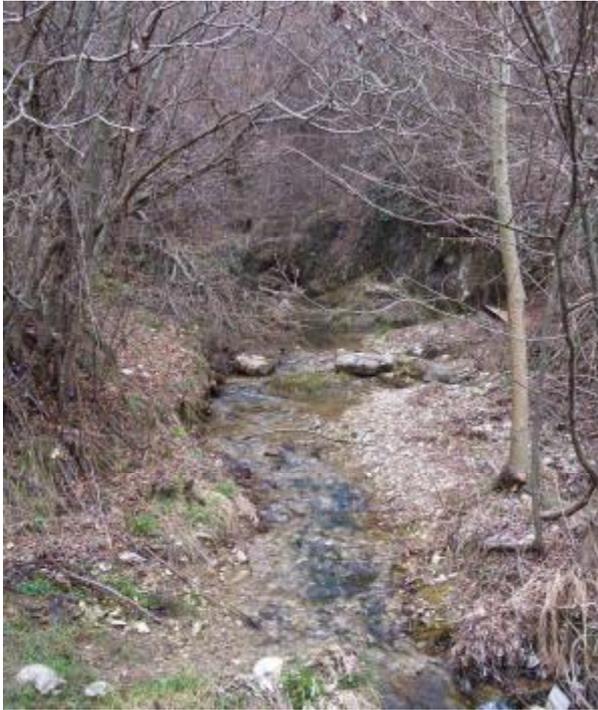
Foto 1 Particolare dell'alveo a monte dell'attraversamento A

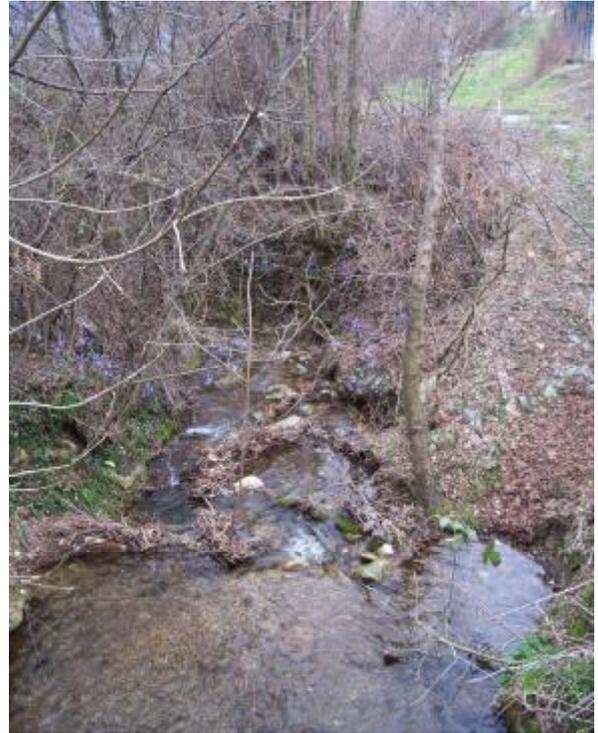
Foto 2 Detrito e resti vegetali in alveo a valle dell'attraversamento A

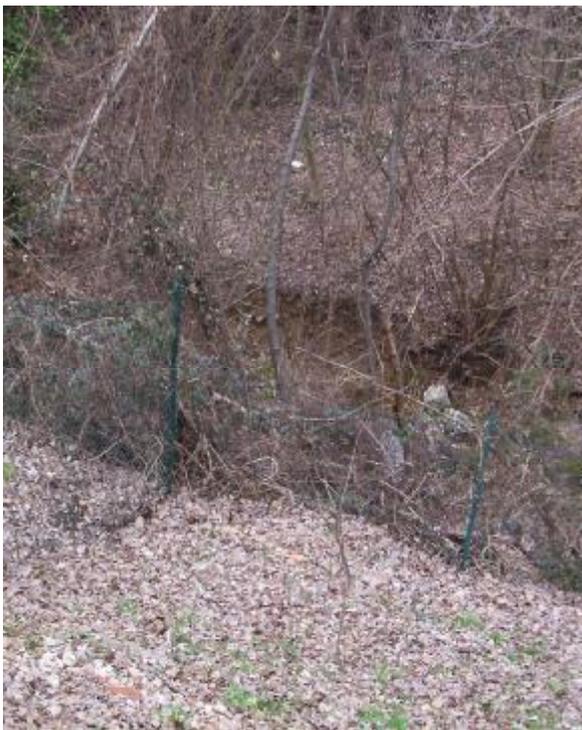
Foto 3 Sponde in erosione a monte dell'attraversamento B

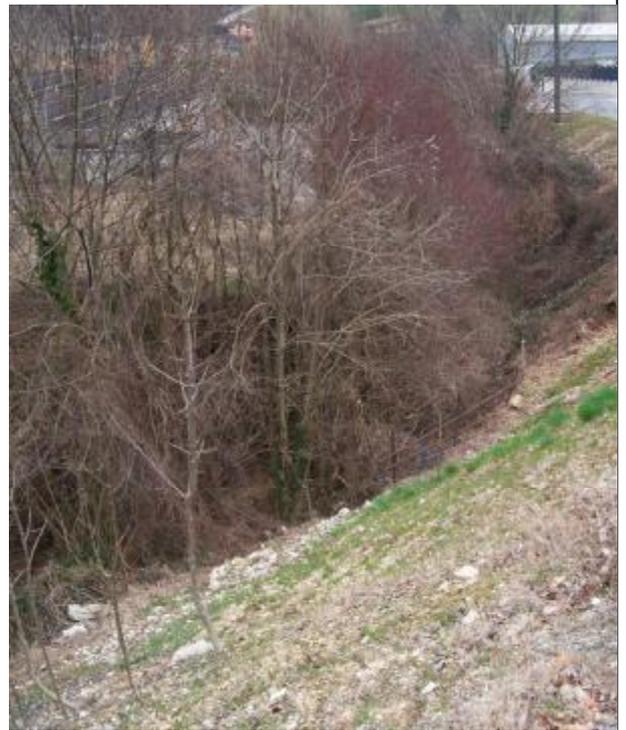
Foto 4 Alveo fittamente vegetato a monte dell'attraversamento B

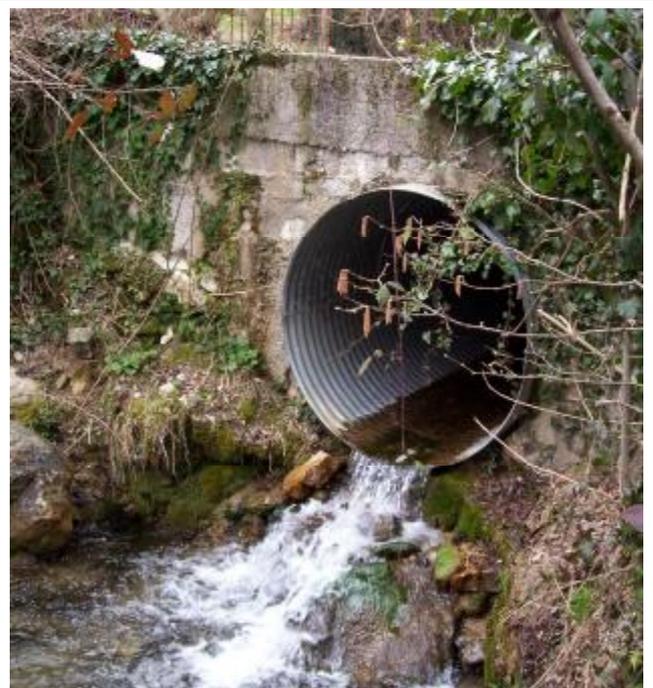
Foto 6 Sezione di valle dell'attraversamento

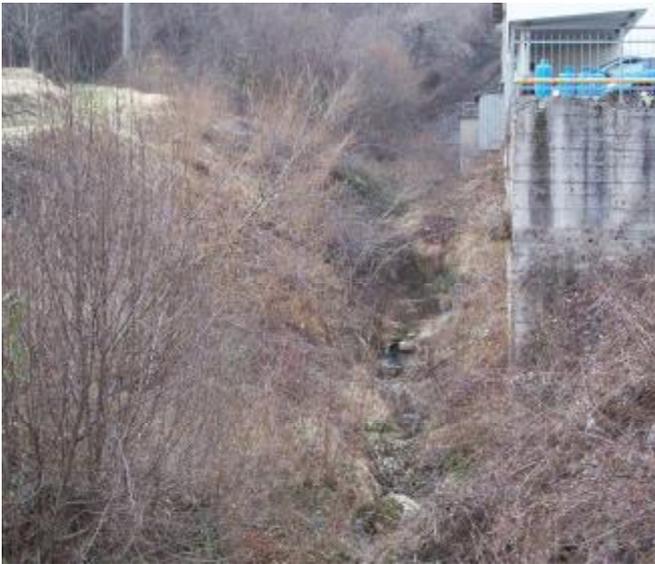
Foto 1 Particolare dell'alveo a monte dell'attraversamento

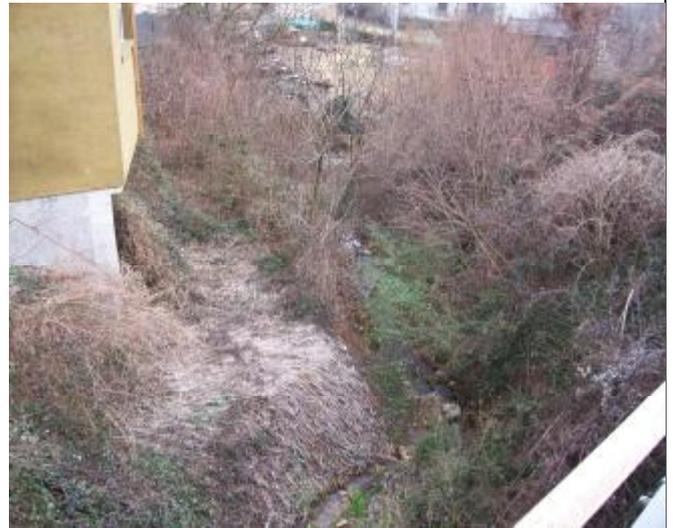
Foto 2 Detrito e resti vegetali in alveo a valle dell'attraversamento .

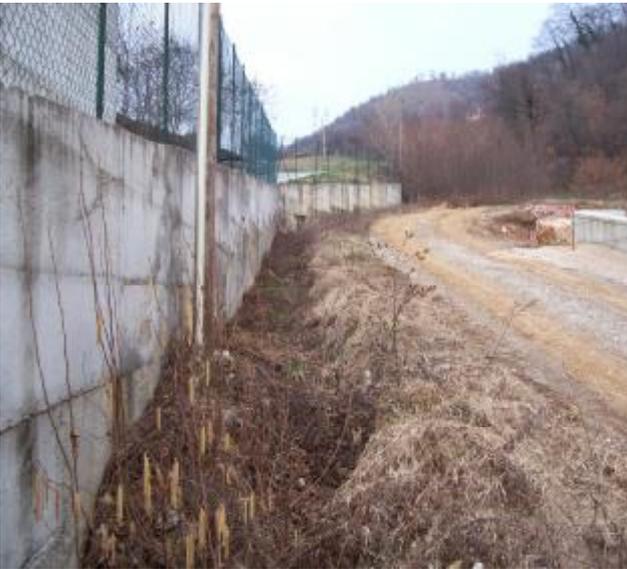
Foto 1 Detrito e resti vegetali in alveo a monte dell'attraversamento

Materiale di costruzione: tubo in cls	Eventuali ostacoli al deflusso: in caso di eventi di piena dovuti a precipitazioni particolarmente intense resti vegetali e detrito potrebbero facilmente ostruire la sezione di deflusso di monte.
Sezione a monte: Diametro: 0,50 m	
Sezione a valle: Diametro: 0,50 m	Presenza di lesioni al manufatto: non rilevate
Note: si raccomanda vivamente la pulizia e la manutenzione periodica dell'alveo a monte e valle dell'attraversamento.

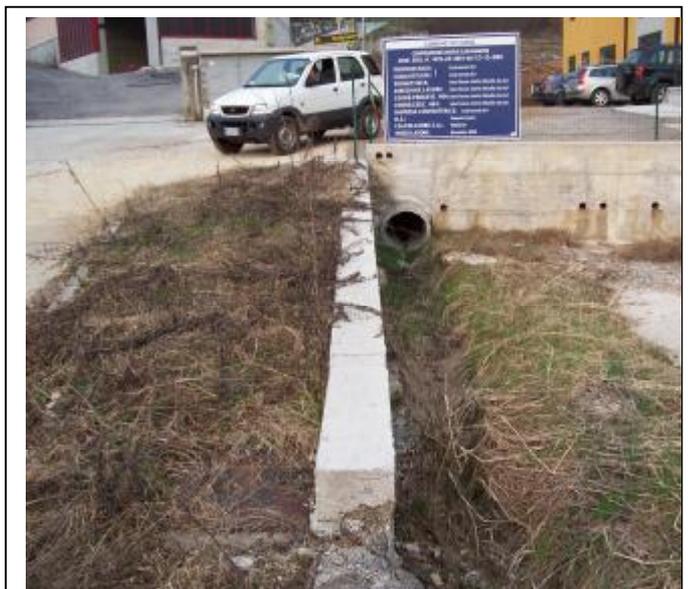
Foto 4 Sezione di valle dell'attraversamento

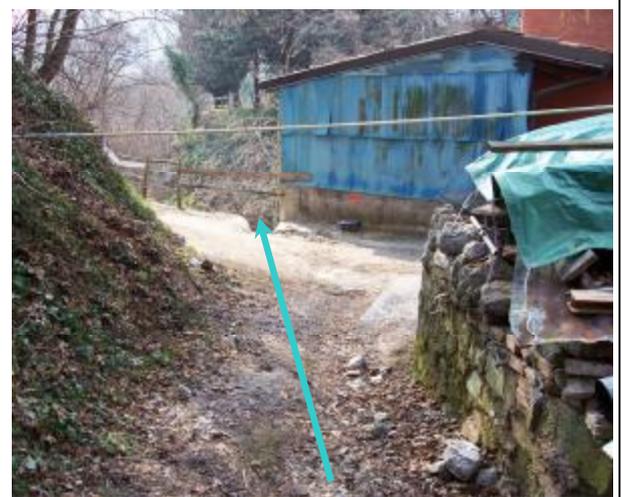
Foto 2 Particolare del guado

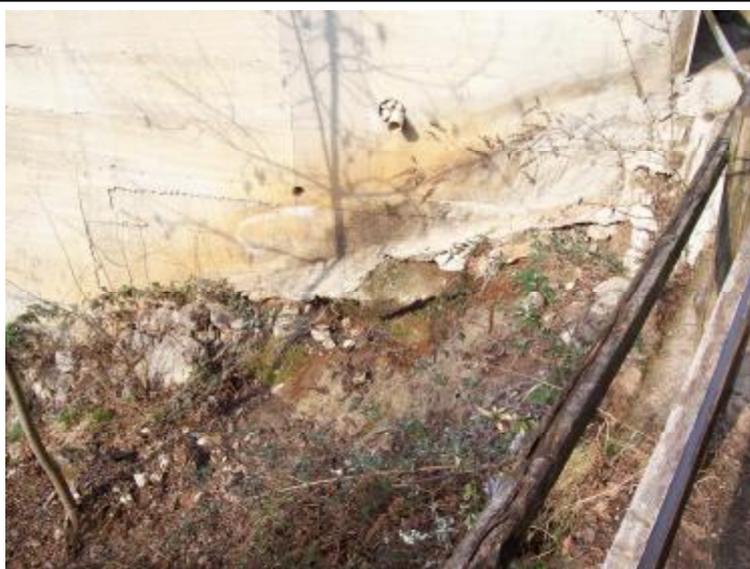
Foto 3 Particolare del muro dell'edificio con piede in erosione contiguo all'alveo del corso d'acqua in oggetto (a valle del guado)

<u>Materiale di costruzione:</u> guado in terra battuta	<u>Eventuali ostacoli al deflusso:</u> edificio a valle del guado
<u>Sezione a monte:</u>	
<u>Sezione a valle:</u>	<u>Presenza di lesioni al manufatto:</u> fenomeni di erosione al piede del muro dell'edificio in sponda destra a valle del guado
<u>Note:</u> sono necessari interventi al fine di evitare che le acque in scorrimento vadano ad interessare l'edificio presente a valle del guado, in sponda destra idrografica.

Sono necessari interventi al fine di evitare che le acque in scorrimento vadano ad interessare l'edificio presente a valle del guado, in sponda destra idrografica evitando il proseguo dei fenomeni di erosione alle basi della fondazione.

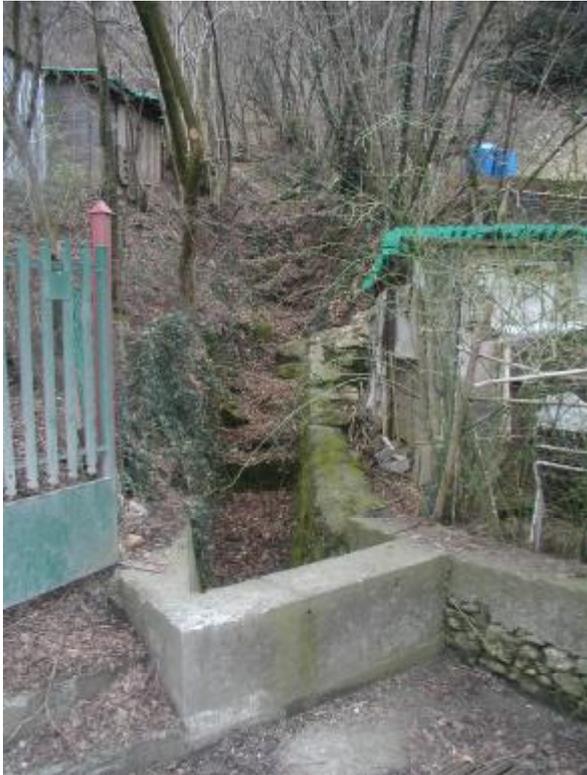
Foto 1 Particolare dell'alveo a monte dell'attraversamento

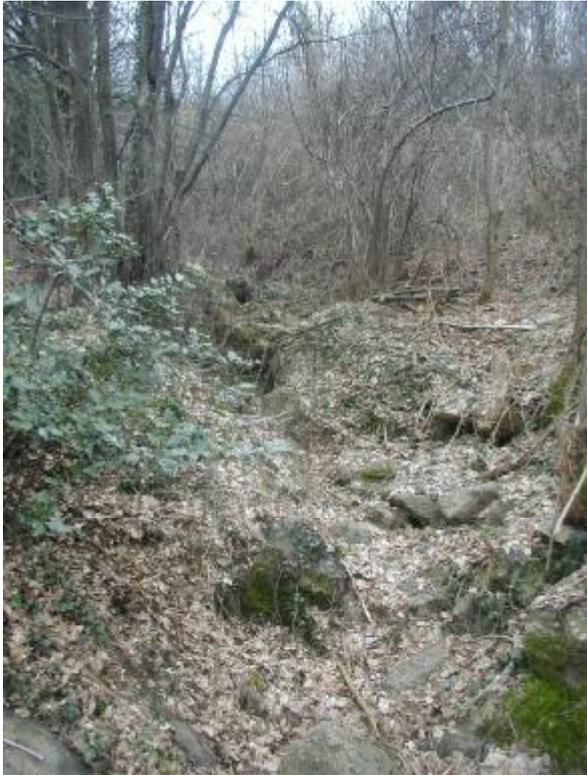
Foto 1 Particolare dell'alveo a monte dell'attraversamento

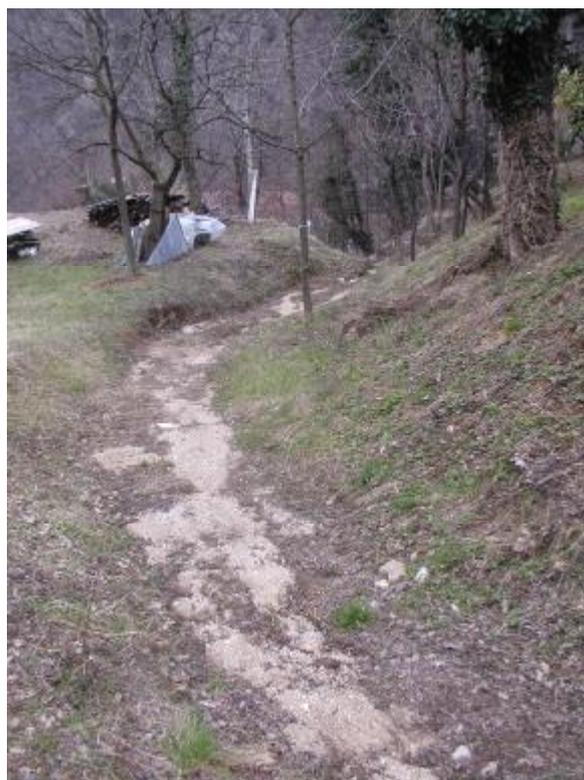
Foto 2 Particolare dell'alveo a valle del guado

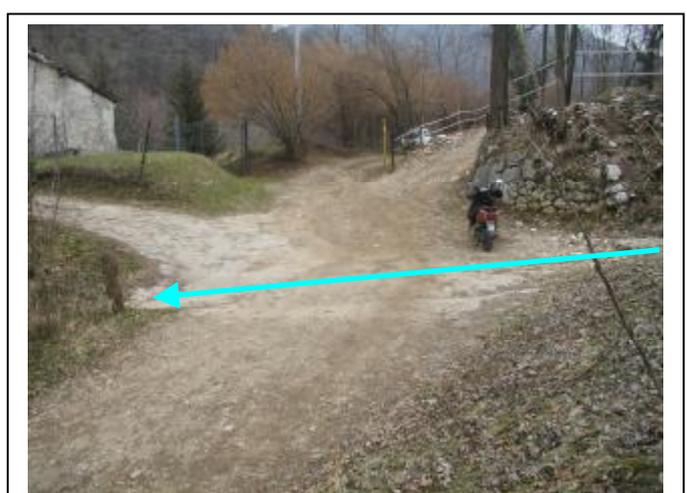
Foto 4 Particolare del guado

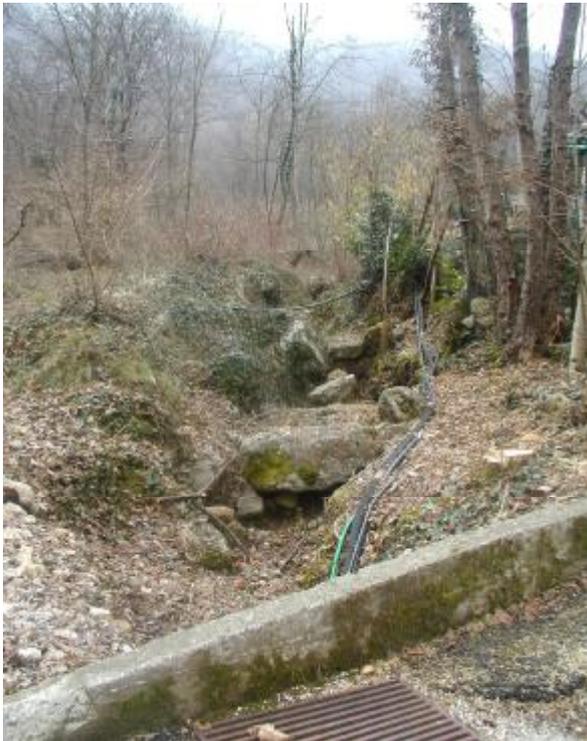
Foto 1 Particolare dell'alveo a monte dell'attraversamento

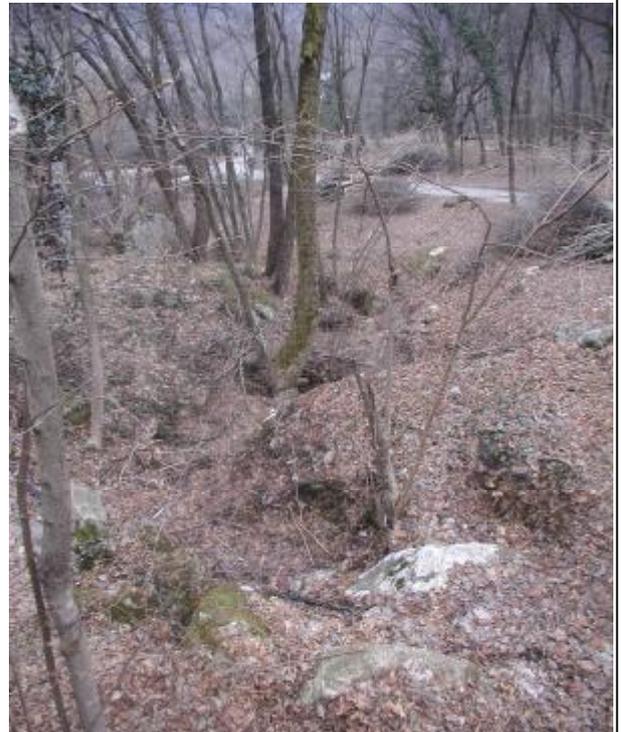
Foto 2 Detrito e resti vegetali in alveo immediatamente a valle dell'attraversamento

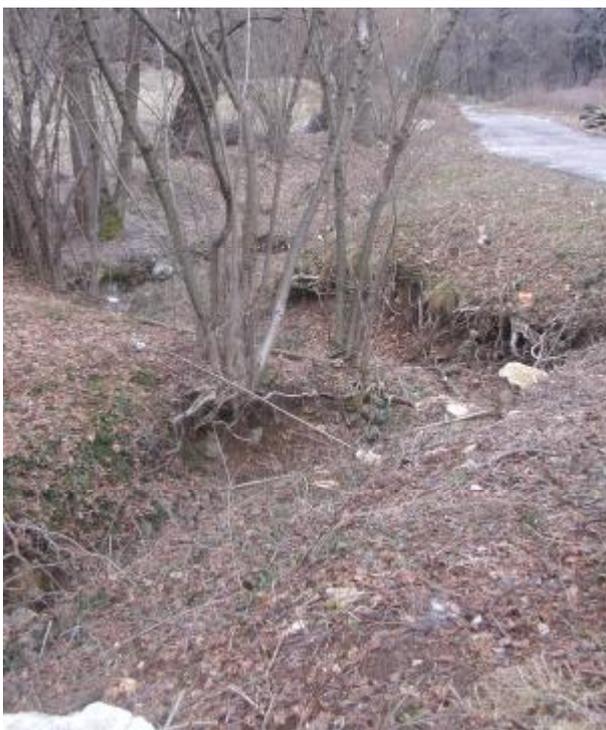
Foto 3 Particolare dell'alveo con sponde in erosione a quota 460 m s.l.m.

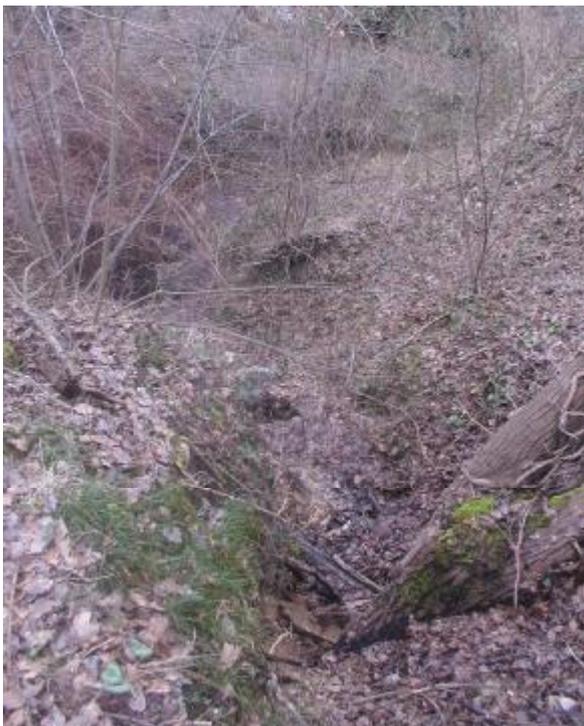
Foto 3 Vegetazione e detrito in alveo a quota 445 m s.l.m.

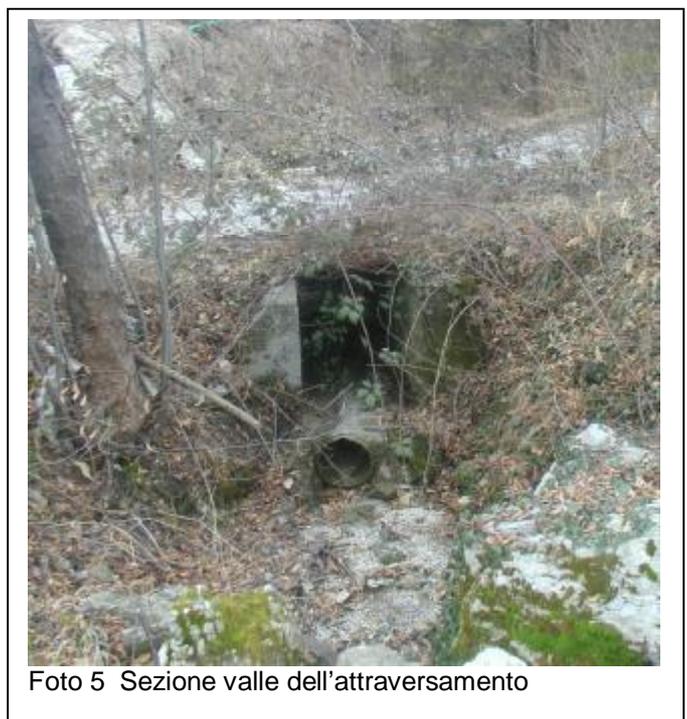
SEZIONE E FOTO DELL'ATTRAVERSAMENTO

<u>Materiale di costruzione:</u> cls	<u>Eventuali ostacoli al deflusso:</u> in caso di eventi di piena detriti resti vegetali e vegetazione infestante presente in alveo a monte della strada potrebbero ridurre la sezione di deflusso dell'attraversamento .
<u>Sezione a monte:</u> Larghezza: 0,70 m Altezza: 0,90 m Diametro tubo: 0,30 m	
<u>Sezione a valle:</u> Larghezza: 0,70 m Altezza: 0,90 m Diametro tubo: 0,30 m	<u>Presenza di lesioni al manufatto:</u> non rilevate
<u>Note:</u> si raccomanda vivamente la pulizia e la manutenzione periodica dell'alveo a monte dell'attraversamento e dell'attraversamento stesso.

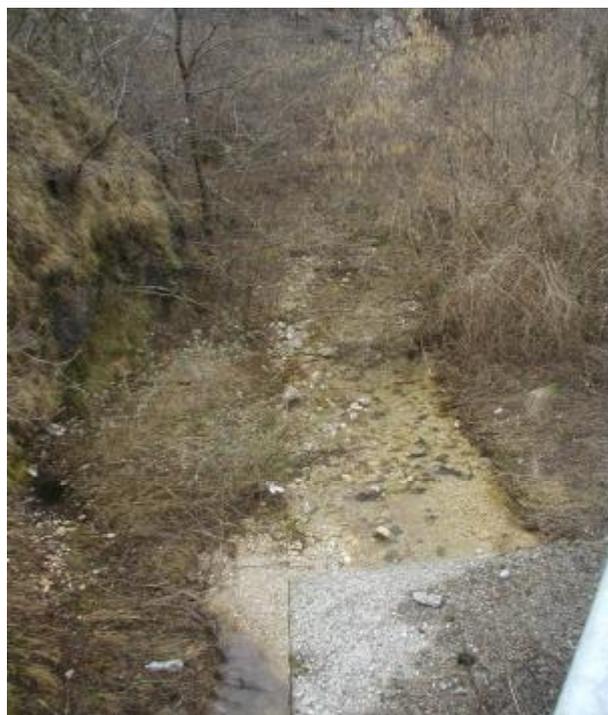
Foto 2 Detrito e resti vegetali in alveo a valle dell'attraversamento A

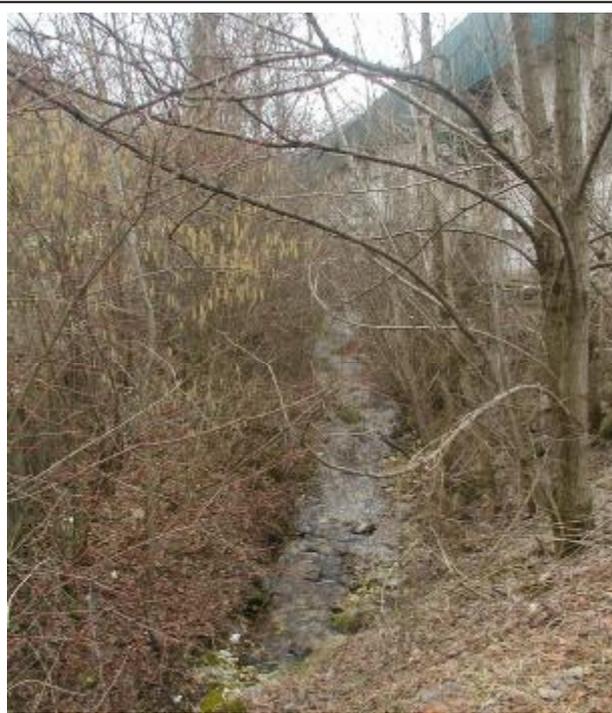
Foto 3 Tratto d'alveo a monte dell'attraversamento B

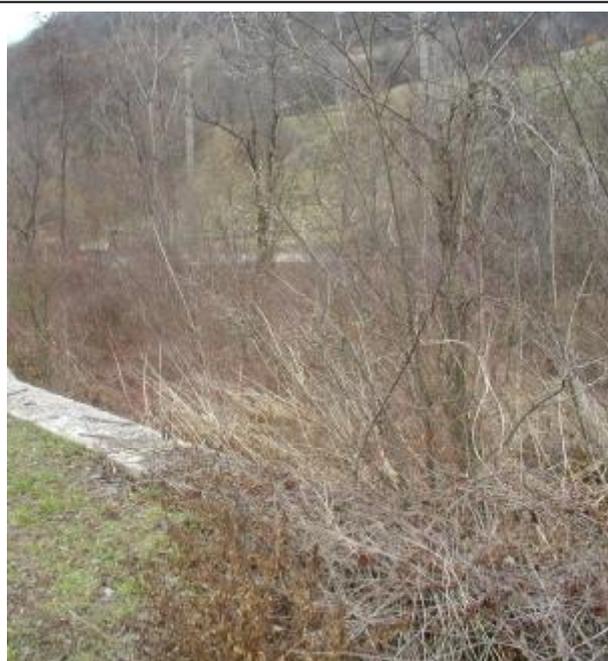
Foto 4 Alveo fittamente vegetato a valle dell'attraversamento B
