Comune di Caino

STUDIO PER LA DEFINIZIONE DEL RETICOLO IDRICO MINORE E LE RISPETTIVE FASCE DI RISPETTO IN OSSERVANZA DELLA DGR N° VII/7868 DEL 25/1/2002 E SUCCESSIVE MODIFICHE (DGR N° VII/13950 DEL 1/08/2003)

04C

SCHEDE DESCRITTIVE

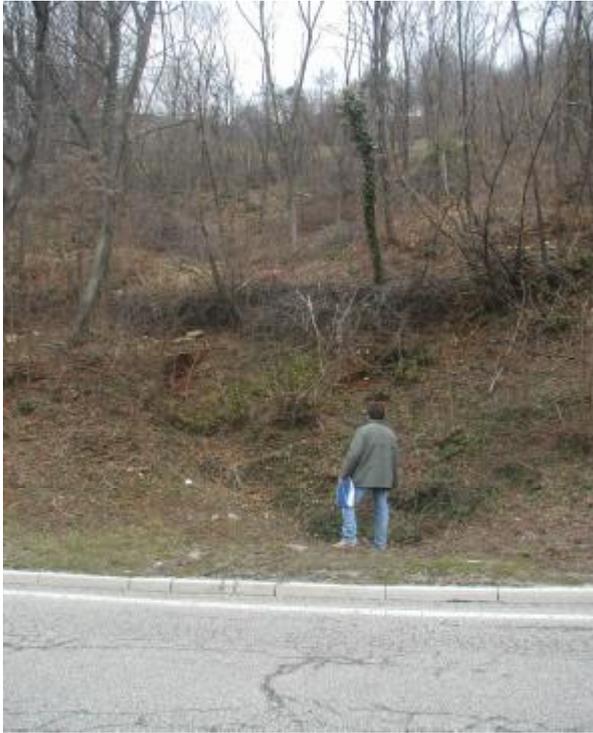
Foto 1 Alveo a monte dell'attraversamento A

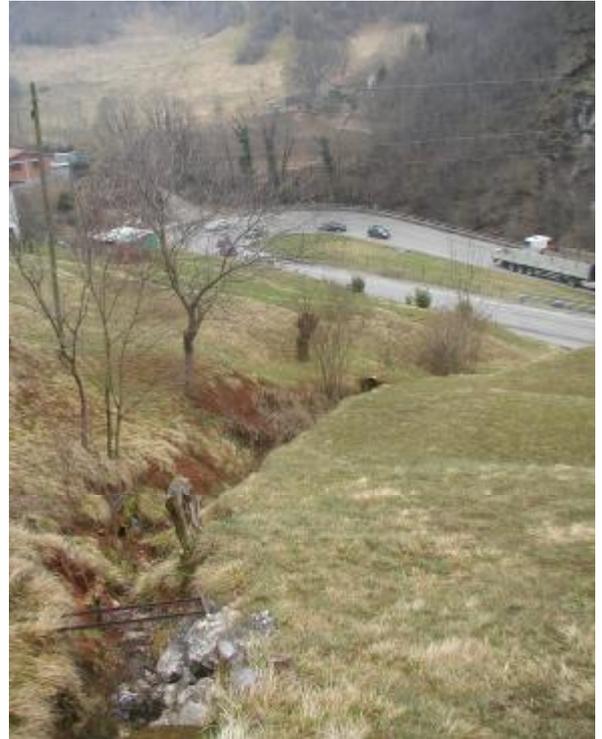
Foto 2 Detrito e resti vegetali in alveo a valle dell'attraversamento A

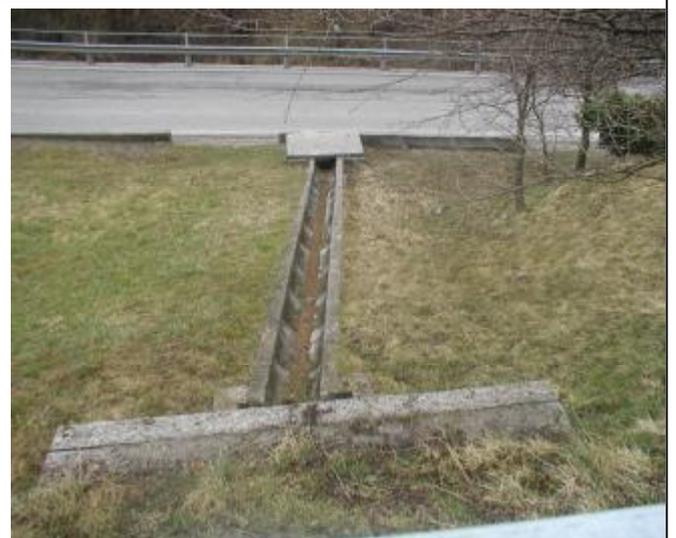
Foto 4 Canaletta in cls tra l'attraversamento C e l'attraversamento D

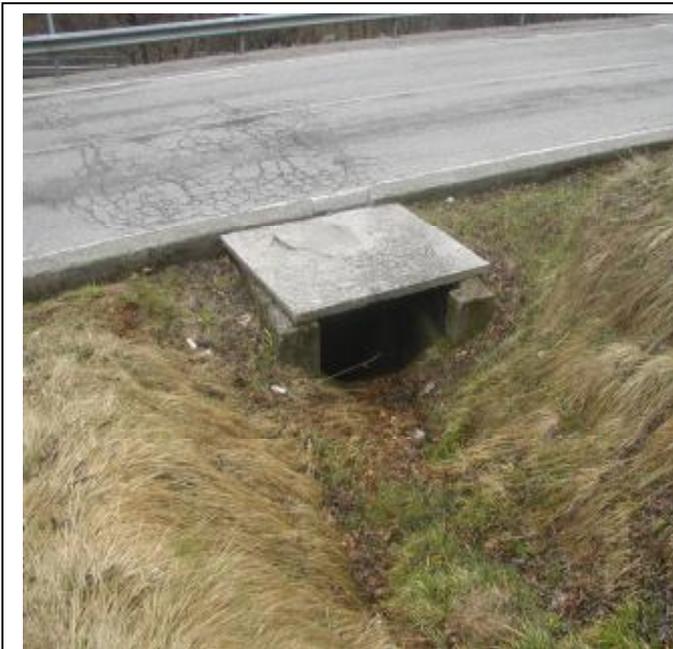
Foto 8 Sezione di monte dell'attraversamento

Note: si raccomanda la pulizia e la manutenzione periodica dell'alveo a monte e a valle dell'attraversamento e della sezione di monte dello stesso, anche in ragione della vicinanza della sede stradale.

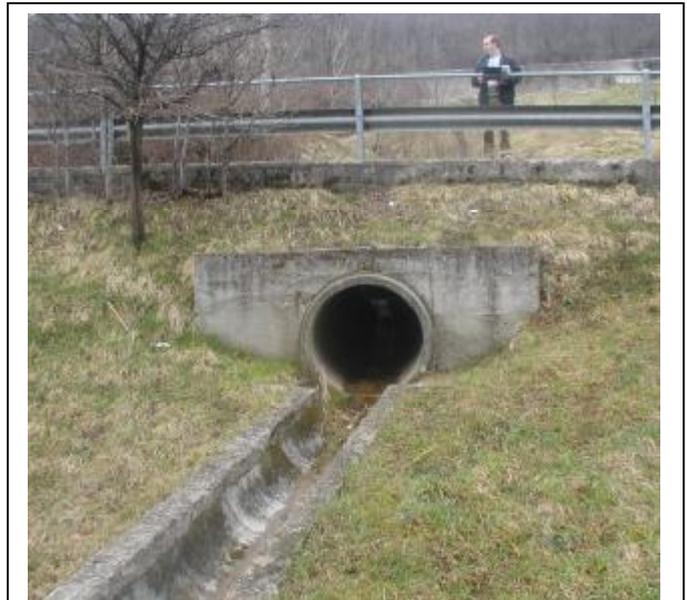
Foto 9 Sezione di valle dell'attraversamento

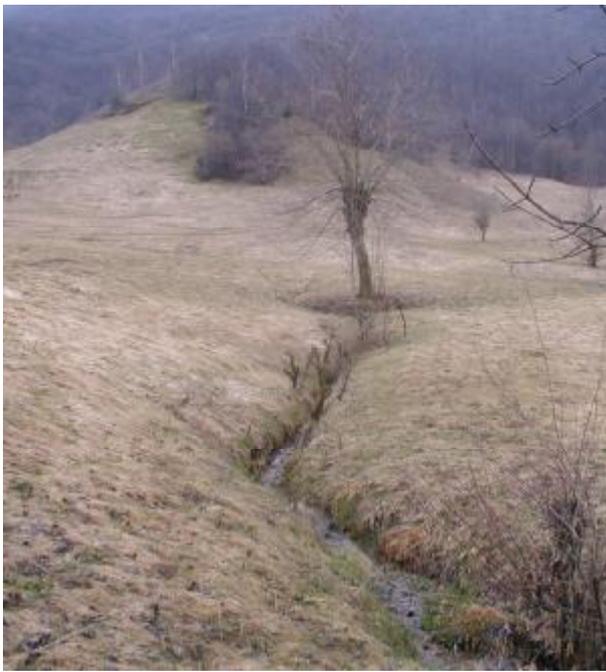
Foto 1 Sviluppo del corso d'acqua a monte dell'attraversamento A

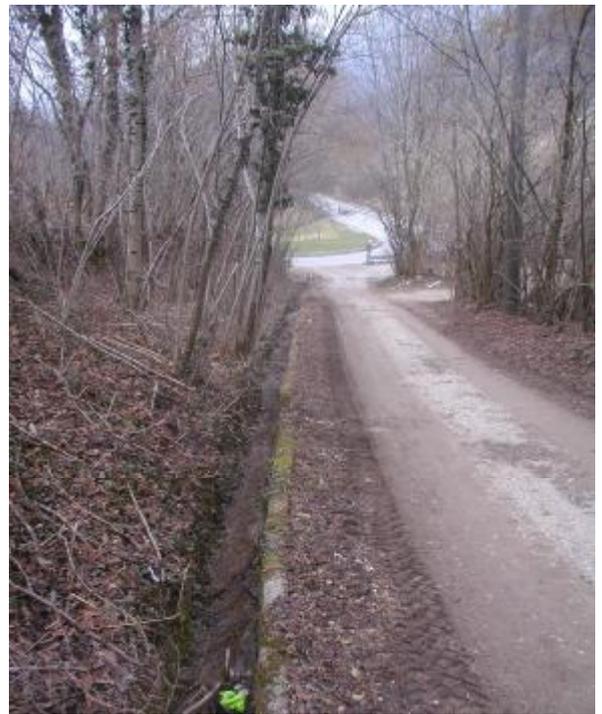
Foto 2 Particolare della canaletta in cls a valle dell'attraversamento A

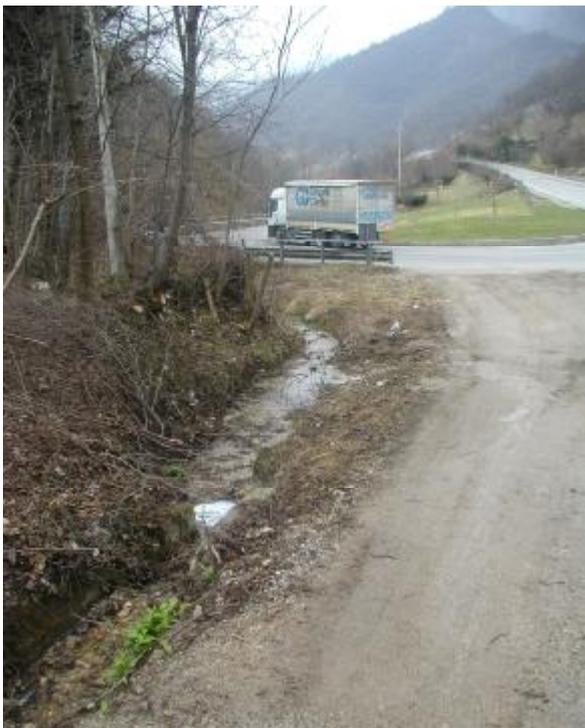
Foto 3 Tratto d'alveo non regimato in prossimità del tornante di quota 440 m s.l.m.

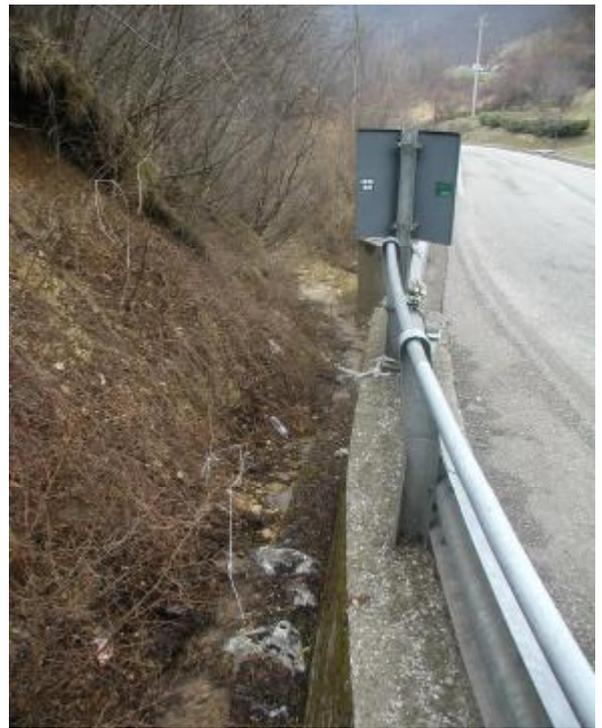
Foto 4 Particolare dell'alveo a valle dell'attraversamento B

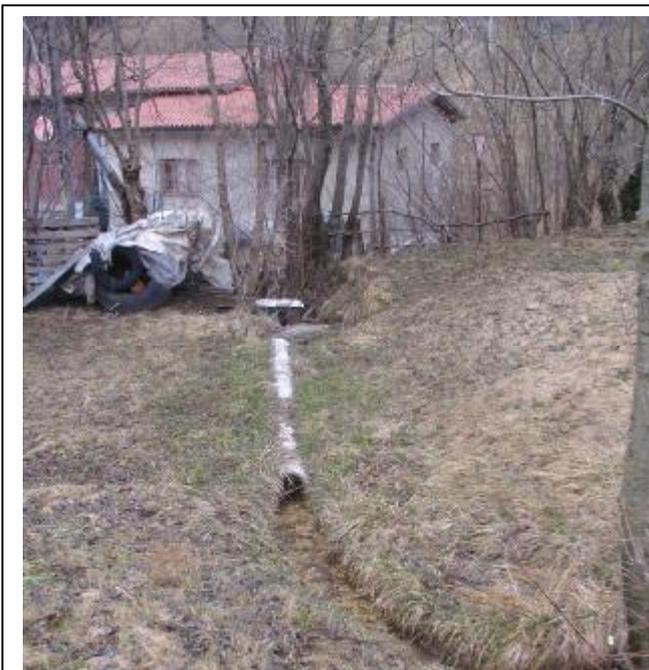
<u>Materiale di costruzione:</u> tubo in cls	<u>Eventuali ostacoli al deflusso:</u> in caso di precipitazioni intense detriti e resti vegetali potrebbero facilmente ostruire la sezione di deflusso dell'attraversamento .
<u>Sezione a monte:</u> Diametro: 0,15 m	
<u>Sezione a valle:</u> Diametro: 0,15 m	<u>Presenza di lesioni al manufatto:</u> non rilevate

Foto 5 Vista dell'attraversamento da monte

Note: si raccomanda la manutenzione periodica dell'attraversamento e della canaletta a valle dello stesso; inoltre, data la vicinanza con la S.S. 237, si consiglia intervenire con opere di regimazione anche sul tratto di corso d'acqua in prossimità del tornante sopra citato.

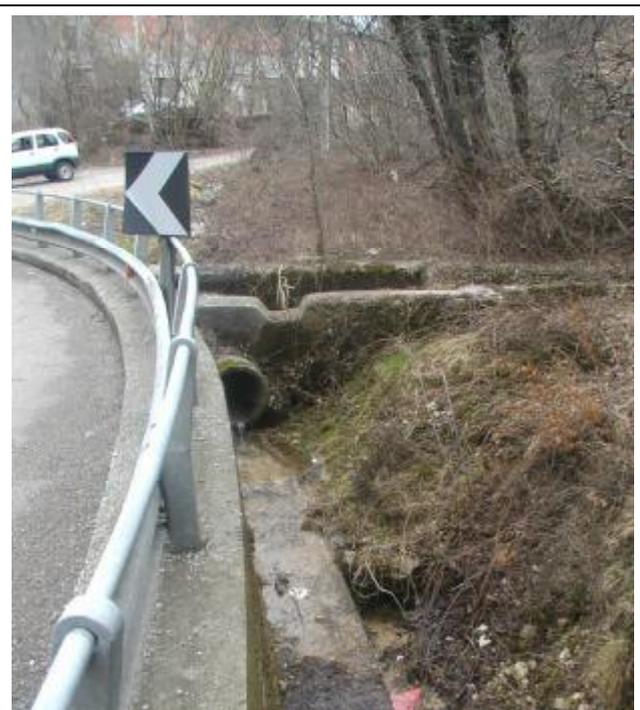
<u>Materiale di costruzione:</u> tubo cls	Eventuali ostacoli al deflusso: la sezione di deflusso di monte, se ostruita, potrebbe provocare l'esondazione delle acque sulla sede stradale.
<u>Sezione a monte:</u> Diametro: 0,50 m	
<u>Sezione a valle:</u> Diametro: 0,50 m	<u>Presenza di lesioni al manufatto:</u>
Note: si raccomanda la regimazione e la pulizia periodica dell'alveo a monte dell'attraversamento.

Foto 8 Sezione di valle dell'attraversamento
